DOPUNA IZVJEŠTAJA O IZVEDENIM RASTAURATORSKIM ISTRAŽIVANJIMA U VILI
KUPELWISER NA VELIKOM BRIJUNU

PODSTRANA, PROSINAC 2023.

OBJEKT	VILA KUPELWIESER
MJESTO	Otok Veliki Brijun
UPISANA U REGISTAR KULTURNIH DOBARA RH	Objekt se nalazi unutar međa Zaštićenog kulturnog krajolika otočja Brijuni Z-5983
VRIJEME NASTANKA	1899. g.
PROJEKTNII ZADATAK	REVIZIJA SONDAŽNIH ISTRAŽIVANJA VILE KUPELWIESER IZVRŠENIH 2013. GODINE
NADZOR	Ministarstvo kulture i medija RH; Konzervatorski odjel u Puli
NARUČITELJ	JAVNA USTANOVA NACIONALNI PARK BRIJUNI BRIJUNI, PULA OIB: 79193158584
IZVOĐAČ	Kvinar d.o.o. Mile Gojsalić 27, 21312 Podstrana OIB: 50719748083

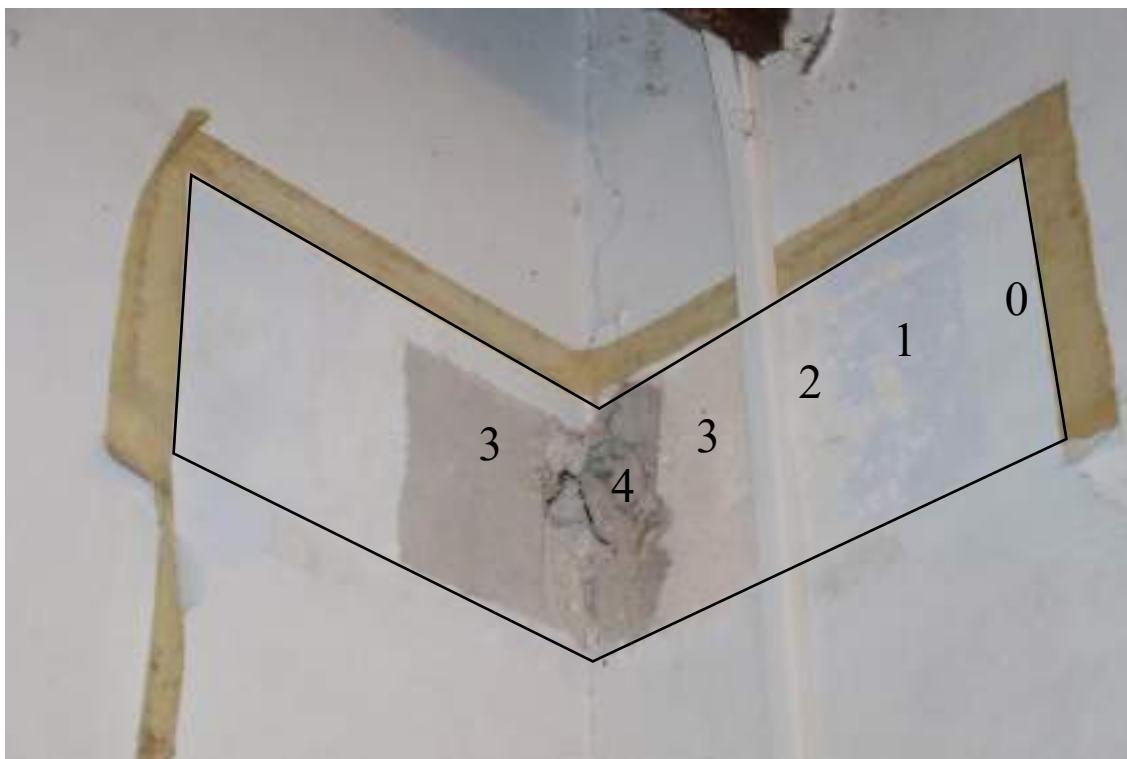
SONDA BR. 4

Sonda br. 4 raslojena je do četiri sloja, dimenzije 42 cm x 15 cm, na visini od 2,5 m. Pozicionirana je na spoju sjevernog i istočnog zida sjeverozapadne prostorije u prizemlju objekta. Bojeni i žbukani slojevi su raslojeni do nositelja (kamen). Cilj ovog sondažnog istraživanja je prikazati stratigrafiju slojeva u svrhu zaključivanja i razjašnjenja svih povijesnih slojeva.

- Sloj 0; recentni bojeni sloj prljavo bijele boje debljine <0,1 mm; Sloj 0 je uklonjen mehanički s pomoću skalpela.
- Sloj 1; bojeni sloj svjetloplave boje (Lazur 120) debljine <0,1 mm; Sloj 1 je uklonjen mehanički s pomoću skalpela.
- Sloj 2; bojeni sloj svijetle ružičaste boje (Aprico 30) debljine <0,1 mm; Sloj 2 je uklonjen mehanički s pomoću skalpela.
- Sloj 3; zaglađena vapnena žbuka i cementna zakrpa debljine 1,5 cm; Sloj 3 je uklonjen mehanički s pomoću dlijeta i čekića.

- Sloj 4; nositelj (kamen).

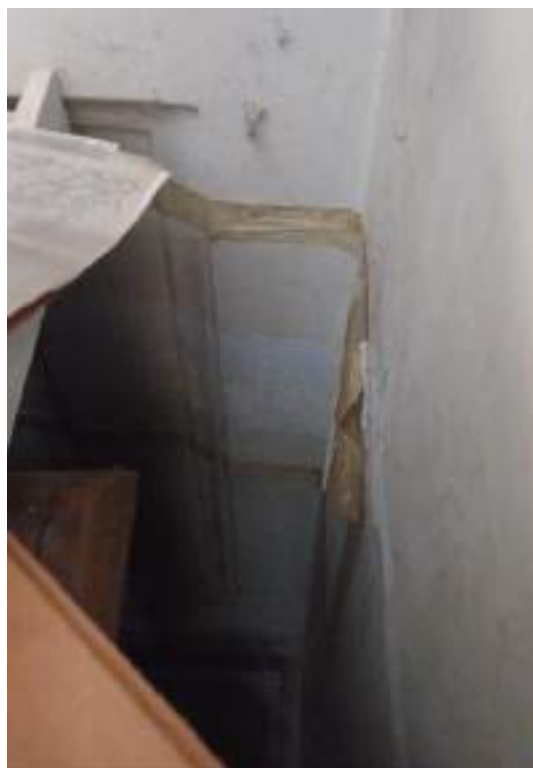
Sonda br. 7 (fotodokumentacija firma Kvinar d.o.o.)

Stratigrafija slojeva se jako loše može iščitati jer nije bilo moguće pristupiti sondi kako bi se detaljno slojevi proučili. Može se pretpostaviti da se radi o istoj stratigrafiji slojeva kao kod ostalih sondi u istoj prostoriji.

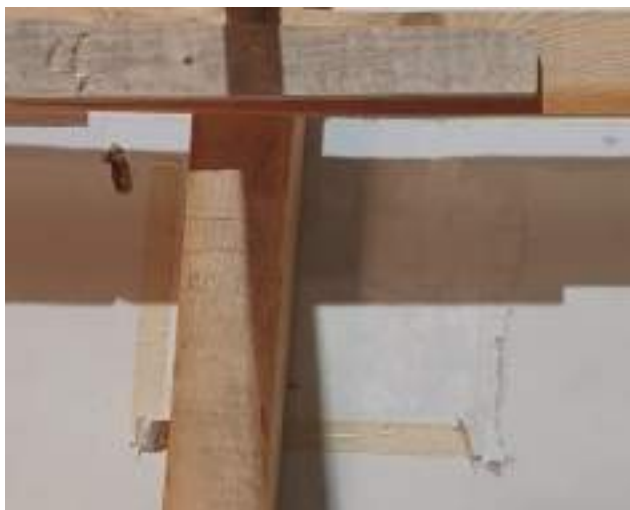
SONDA BR. 8

Sonda br. 8 se nalazi na stropu sjeverozapadne prostorije. Sondu je teško stratigrafski proučiti jer je većim dijelom prekrivena potpornom gredom. Nazire se da je raslojena do jednog bojenog sloja, dimenzija 20 cm x 15 cm.

- Sloj 0; recentni bojeni sloj prljavo bijele boje debljine <0,1 mm; Sloj 0 je uklonjen mehanički pomoću skalpela.
- Sloj 1; bojeni sloj sive boje debljine <0,1 mm; Sloj 1 je uklonjen mehanički s pomoću skalpela.

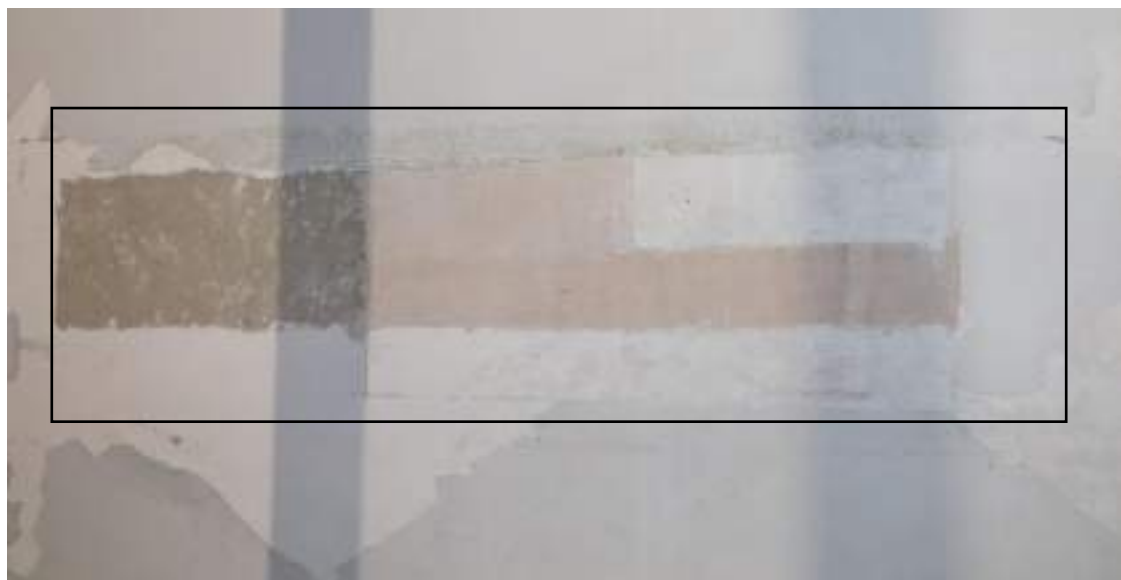
SONDA BR. 57

Sonda br. 57 raslojena je do tri sloja, dimenzije 40 cm x 57 cm, na visini od 2 m. Pozicionirana je na zapadnom zidu sjeverozapadne prostorije u prizemlju objekta. Bojeni i žbukani slojevi su raslojeni do žbukanog sloja. Cilj ovog sondažnog istraživanja je utvrđivanje horizontalne linije pregrađenog otvora vrata zazidanih prilikom prijašnjih zahvata na samom objektu i prikazati stratigrafiju slojeva u svrhu zaključivanja i razjašnjenja svih povijesnih slojeva.

- Sloj 0; recentni bojeni sloj prljavo bijele boje debljine <0,1 mm; Sloj 0 je uklonjen mehanički s pomoću skalpela.
- Sloj 1; glet debljine <0,1 mm; Sloj 1 je uklonjen mehanički s pomoću skalpela.
- Sloj 2; bojeni sloj svijetle ružičaste boje (Aprico 30) debljine <0,1 mm; Sloj 2 je uklonjen mehanički s pomoću skalpela.
- Sloj 3; vapneno cementna žbuka.

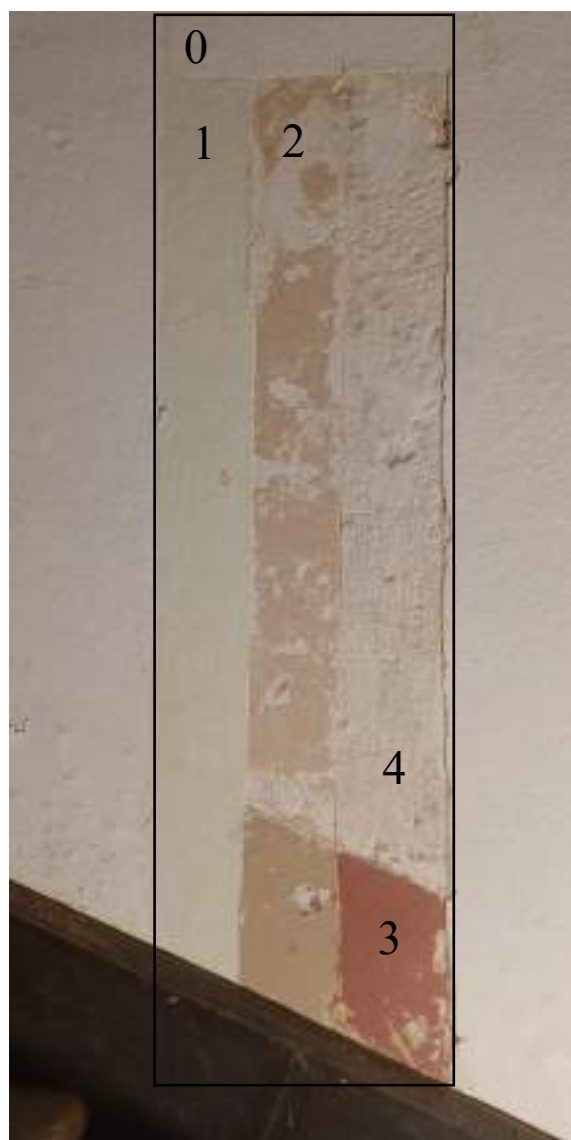
SONDA BR. 10

Sonda br. 10 raslojena je do četiri sloja, dimenzije 62 cm x 19 cm, na visini od 0,4 m. Pozicionirana je na zapadnom zidu stubišta, iznad drvenih stepenica. Bojeni i žbukani slojevi su raslojeni do naliča. Cilj ovog sondažnog istraživanja je prikazati stratigrafiju slojeva u svrhu zaključivanja i razjašnjenja svih povijesnih slojeva.

- Sloj 0; recentni bojeni sloj prljavo bijele boje debljine <0,1 mm; Sloj 0 je uklonjen mehanički s pomoću skalpela.

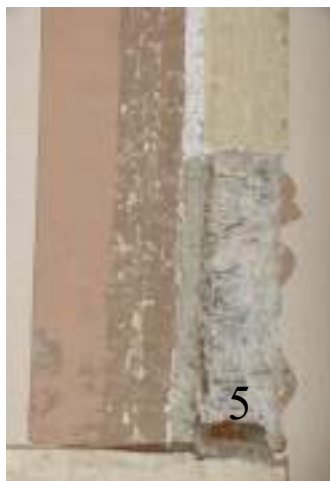
SONDA BR 34

Sonda br. 34 raslojena je do pet slojeva, dimenzije 11,5 cm x 30 cm, na visini od 2 m. Pozicionirana je na istočnom zidu sjeveroistočne prostorije. Nakon revizije postojeće sonde izvršeno je dodatno uklanjanje žbuknog sloja kako bi se došlo do nositelja. Cilj ovog sondažnog istraživanja je prikazati stratigrafiju slojeva u svrhu zaključivanja i razjašnjenja svih povijesnih slojeva.

- Sloj 0; recentni bojeni sloj krem boje (Marill 90) debljine <0,1 mm. Sloj 0 je uklonjen mehanički s pomoću skalpela.
- Sloj 1; bojeni sloj tamnoružičaste boje (Lachs 40) debljine <0,1 mm; Sloj 1 je uklonjen mehanički s pomoću skalpela.
- Sloj 2; bojeni sloj smeđe boje (Siena 80) debljine <0,1 mm; Sloj 2 je uklonjen mehanički s pomoću skalpela.
- Sloj 3; nalič debljine <0,1 mm; Sloj 3 je uklonjen mehanički s pomoću skalpela.
- Sloj 4; vapneno cementna žbuka debljine 1,5 – 2 cm; Sloj 4 je uklonjen mehanički s pomoću dljeteta i čekića.
- Sloj 5; nositelj (kamen, cigla).

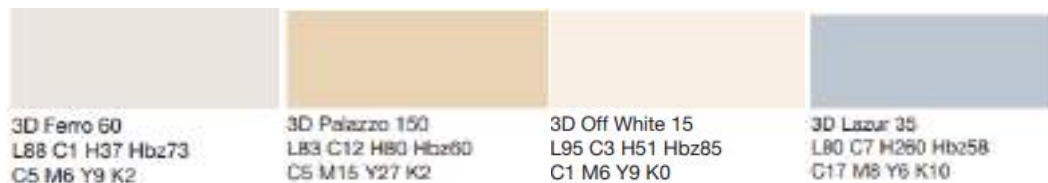
Sonda br. 35 raslojena je do dva sloja na stropu i tri sloja na zidu, dimenzije 30 cm x 35 cm, na visini od 3,6 m. Pozicionirana je na spoju stropa i južnog zida sjeveroistočne prostorije. Cilj ovog sondažnog istraživanja je prikazati stratigrafiju slojeva u svrhu zaključivanja i razjašnjenja svih povijesnih slojeva.

- Sloj 2; bojeni sloj krem boje na stropu (Off White 15) i svjetloplave boje na zidu (Lazur 35) debljine <0,1 mm; Sloj 2 je uklonjen mehanički s pomoću skalpela.

- Sloj 3; nalič.

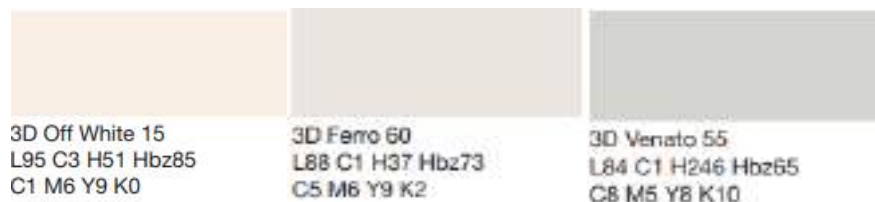
Sonda br. 41 raslojena je do tri sloja, dimenzije 60 cm x 18 cm, na visini od 3,6 m. Pozicionirana je na spoju stropa i južnog zida sjeveroistočne prostorije. Cilj ovog sondažnog istraživanja je prikazati stratigrafiju slojeva u svrhu zaključivanja i razjašnjenja svih povijesnih slojeva.

- Sloj 3; vapneno cementna žbuka.

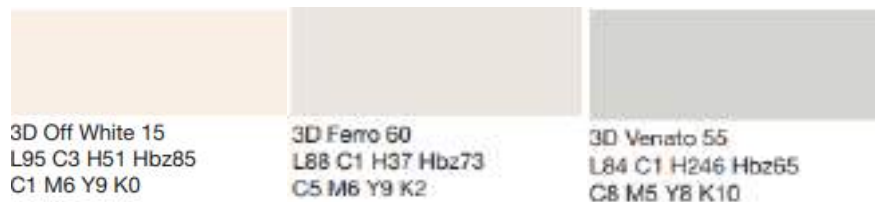
SONDA BR. 42

Sonda br. 41 raslojena je do dva sloja, dimenzije 20 cm x 30 cm. Pozicionirana je na stropu sjeveroistočne prostorije. Cilj ovog sondažnog istraživanja je prikazati stratigrafiju slojeva u svrhu zaključivanja i razjašnjenja svih povijesnih slojeva.

- Sloj 1; bojeni sloj svjetlosive boje na stropu i zidu (Ferro 60) debljine <0,1 mm; Sloj 1 je uklonjen mehanički s pomoću skalpela.

- Sloj 2; bojeni sloj tamno sive boje na stropu (Ventalo 55) i bijele boje na zidu (Off White 15) debljine <0,1 mm; Sloj 2 je uklonjen mehanički s pomoću skalpela.

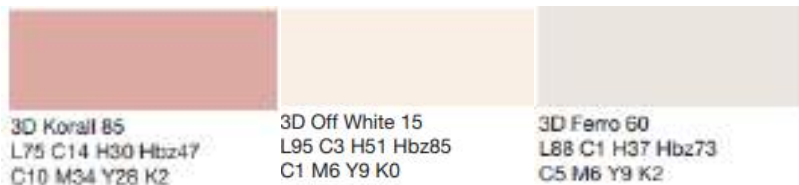
Sonda br. 43 raslojena je do tri sloja, dimenzije 40 cm x 20 cm, na visini od 3,6 m. Pozicionirana je na spoju stropa i sjevernog zida jugoistočne prostorije. Cilj ovog sondažnog istraživanja je prikazati stratigrafiju slojeva u svrhu zaključivanja i razjašnjenja svih povijesnih slojeva. Zbog jako lošeg zatečenog stanja sonde teško je sa sigurnošću opisati stratigrafiju slojeva.

- Sloj 1; bojeni sloj svjetlosive boje na stropu i zidu (Ferro 60) debljine <0,1 mm; Sloj 1 je uklonjen mehanički s pomoću skalpela.

- Sloj 2; bojeni sloj tamno sive boje na stropu (Korall 85) i bijele boje na zidu (Off White 15) debljine <0,1 mm; Sloj 2 je uklonjen mehanički s pomoću skalpela.

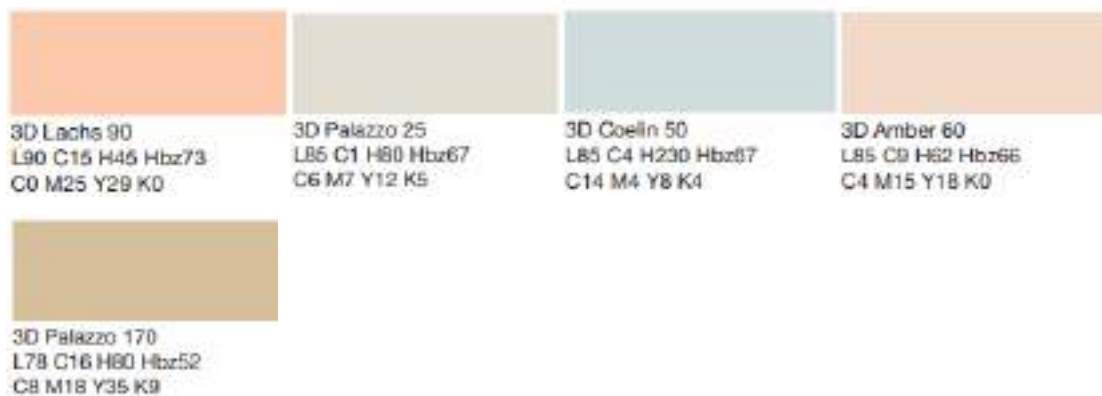
Sonda br. 38 raslojena je do tri sloja, dimenzije 26 cm x 20 cm, na visini od 3,6 m. Pozicionirana je na spoju istočnog zida i kamina južne prostorije. Cilj ovog sondažnog istraživanja je prikazati stratigrafiju slojeva u svrhu zaključivanja i razjašnjenja svih povijesnih slojeva.

- Sloj 0; recentni bojeni sloj ružičaste boje na zidu (Lachs 90) debljine <0,1 mm, dok je na kominu recentni sloj bijele boje. Sloj 0 je uklonjen mehanički pomoću skalpela.
- Sloj 1; bojeni sloj sivoružičaste boje (Amber 60), dok je na kominu bojeni sloj svjetloplave boje (Pacific 55) debljine <0,1 mm; Sloj 1 je uklonjen mehanički s pomoću skalpela.
- Sloj 2; bojeni sloj zelene boje (Palazzo 170) debljine <0,1 mm; Sloj 2 je uklonjen mehanički s pomoću skalpela.
- Sloj 3; bojeni sloj svjetlosive boje (Coelin 50) koji je ujedno i drugi bojeni sloj na kominu;
- Sloj 4, bojeni sloj prljavo bijele boje debljine <0,1 mm; Sloj 4 je uklonjen mehanički s pomoću skalpela.
- Sloj 5; glet.

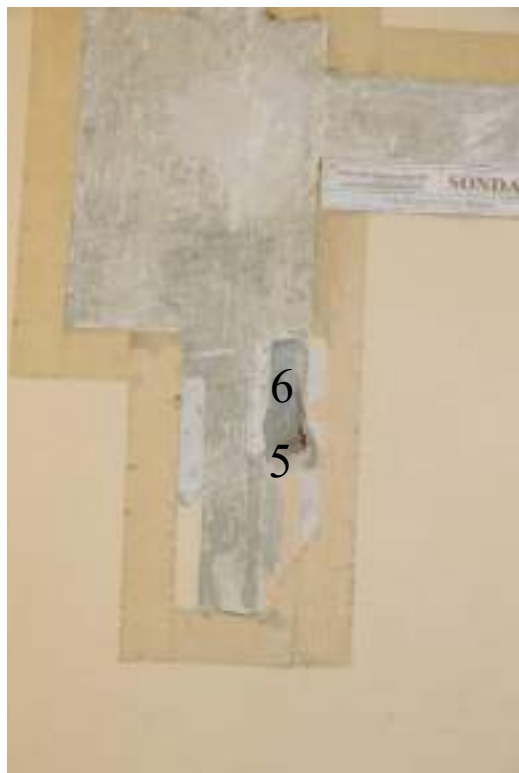
SONA BR. 39

Sonda br. 39 raslojena je do šest slojeva, dimenzije 50 cm x 48 cm, na visini od 1,8 m. Pozicionirana je na istočnom dijelu unutrašnjosti novoizgrađenog erkera.

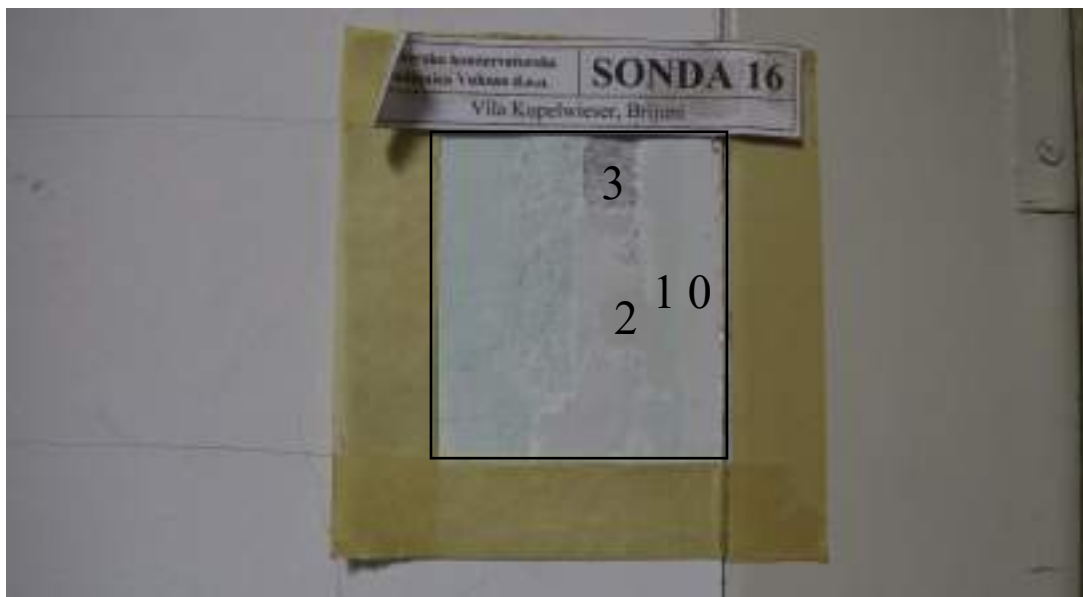
SONDA BR. 16

Sonda br. 16 raslojena je do tri sloja, dimenzije 10 cm x 10 cm. Pozicionirana je na istočnom zidu sjeverozapadne prostorije na prvom katu. Cilj ovog sondažnog istraživanja je prikazati stratigrafiju slojeva u svrhu zaključivanja i razjašnjenja svih povijesnih slojeva.

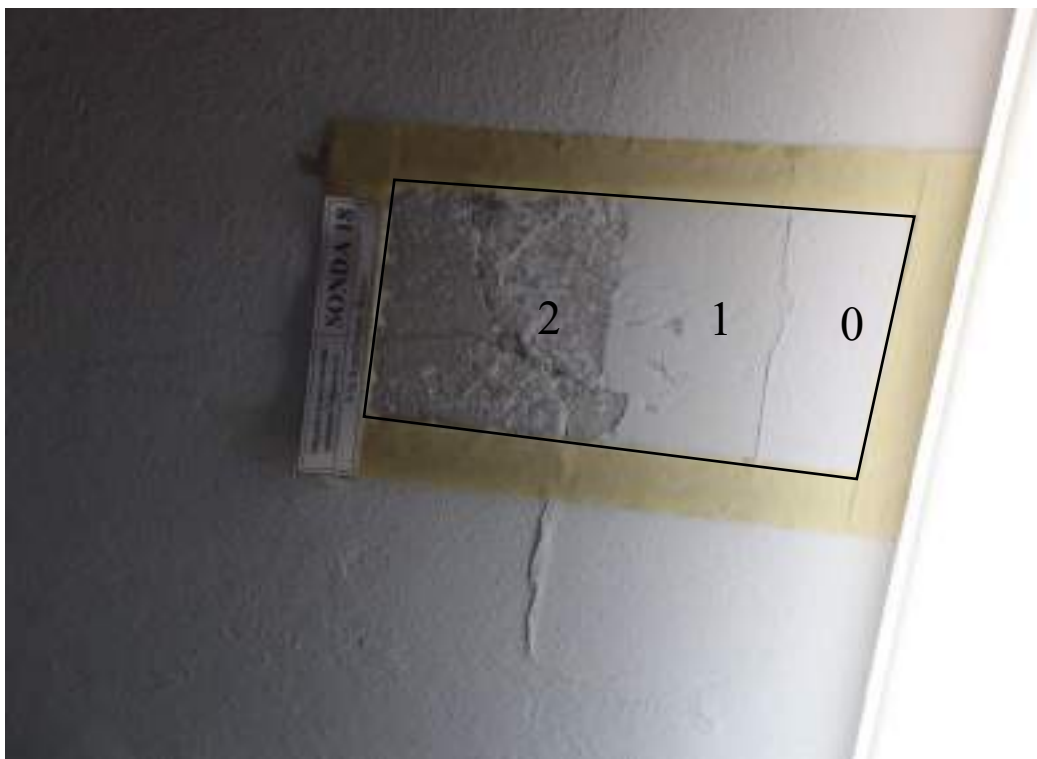
Sonda br. 18 raslojena je do dva sloja, dimenzije 25 cm x 12 cm. Pozicionirana je na centralnom dijelu stropa sjeverozapadne prostorije na prvom katu. Cilj ovog sondažnog istraživanja je prikazati stratigrafiju slojeva u svrhu zaključivanja i razjašnjenja svih povijesnih slojeva.

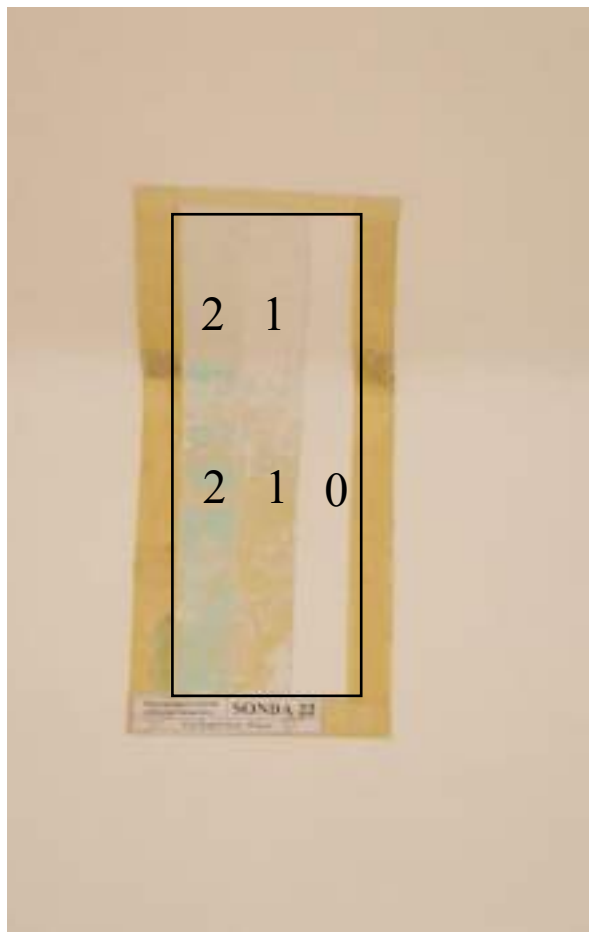
Sonda br. 22 raslojena je do dva sloja, dimenzije 40 cm x 20 cm. Pozicionirana je na spoju stropa i sjevernog zida jugozapadne prostorije na prvom katu. Cilj ovog sondažnog istraživanja je prikazati stratigrafiju slojeva u svrhu zaključivanja i razjašnjenja svih povijesnih slojeva.

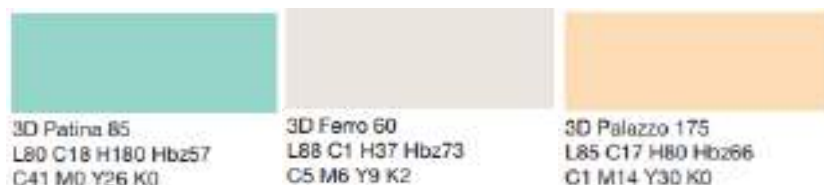
SONDA BR. 22

-Sloj 2; bojeni sloj jarko zelene boje (Patina 85) debljine <0,1 mm, dok je na stropu bojeni sloj svjetlo sive boje (Ferro 60) debljine <0,1 mm..

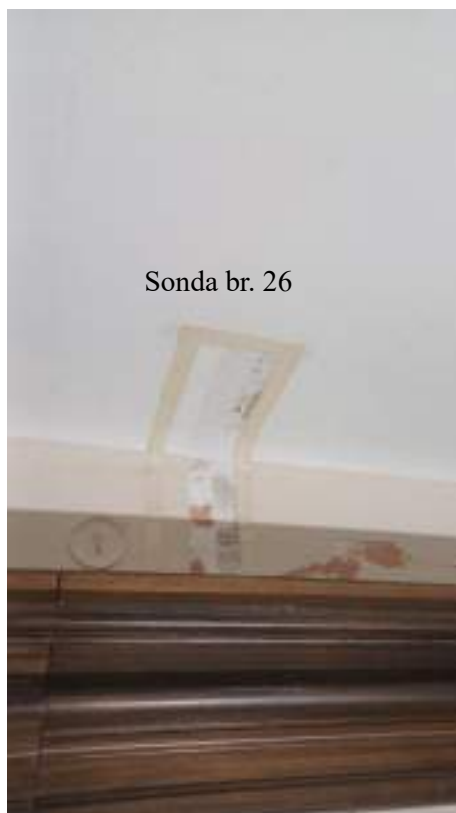
SONDA BR. 26

Sonda br. 26 raslojena je do dva sloja na stropu i četiri sloja na zidu, dimenzije 45 cm x 10 cm. Pozicionirana je na spoju stropa i sjevernog zida sjeverne prostorije, na visini od 3,6 m iznad drvenog obrubnog vijenca. Cilj ovog sondažnog istraživanja je prikazati stratigrafiju slojeva u svrhu zaključivanja i razjašnjenja svih povijesnih slojeva. Zbog lošeg zatečenog stanja sonde teško je sa sigurnošću odrediti stratigrafiju slojeva.

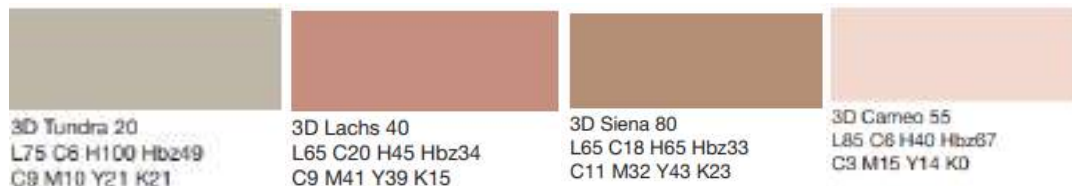
- Sloj 3; bojeni sloj tamno ružičaste boje (Siena 80) debljine <0,1 mm; Sloj 3 je uklonjen mehanički s pomoću skalpela.

- Sloj 4; bojeni sloj tamno sive boje (Tundra 20)) debljine <0,1 mm; Sloj 3 je uklonjen mehanički s pomoću skalpela.

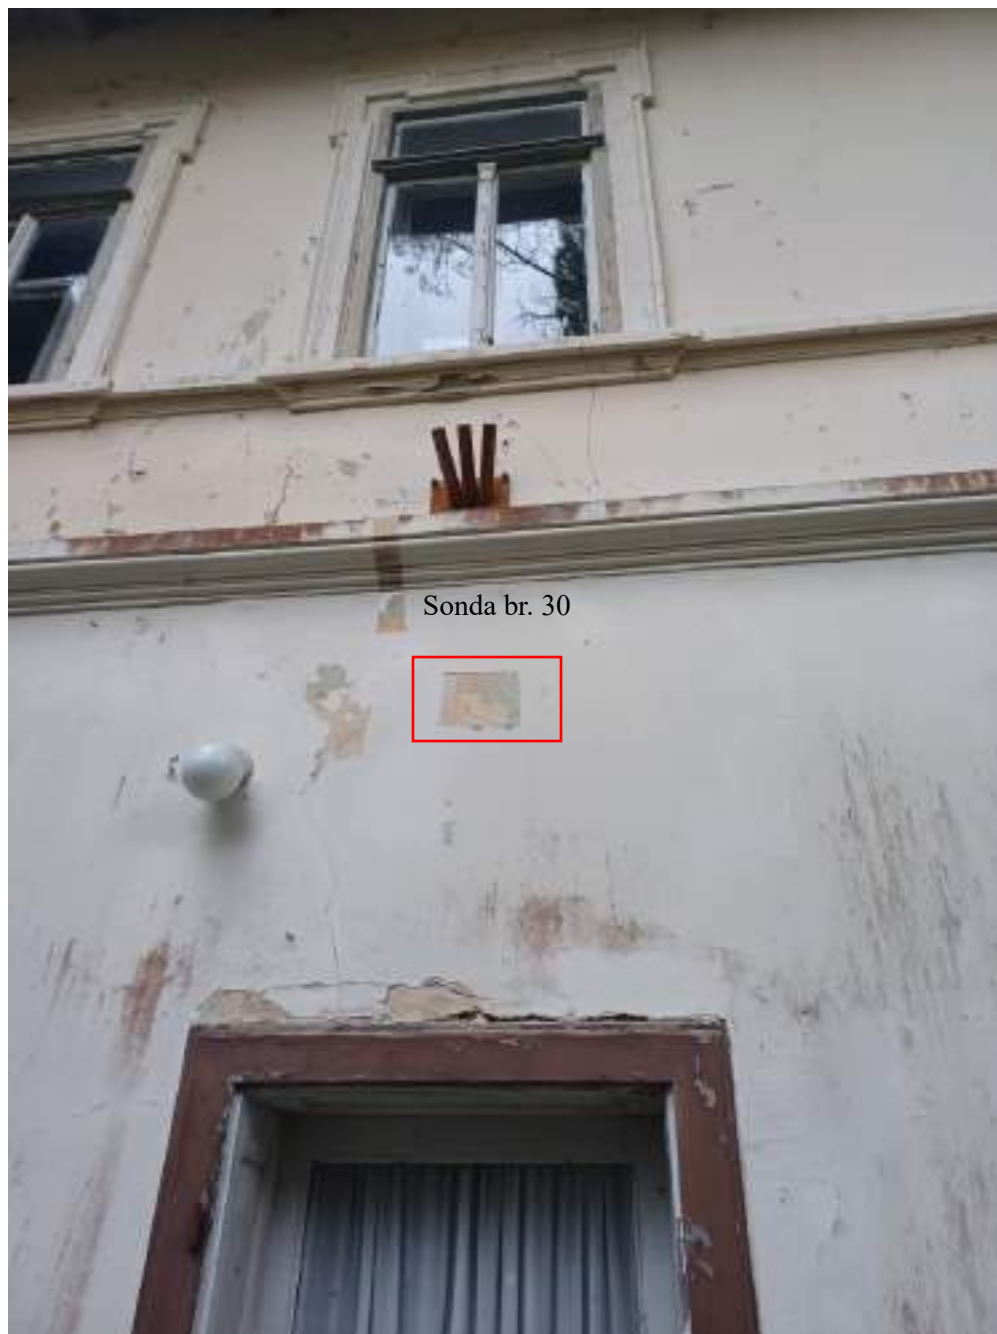
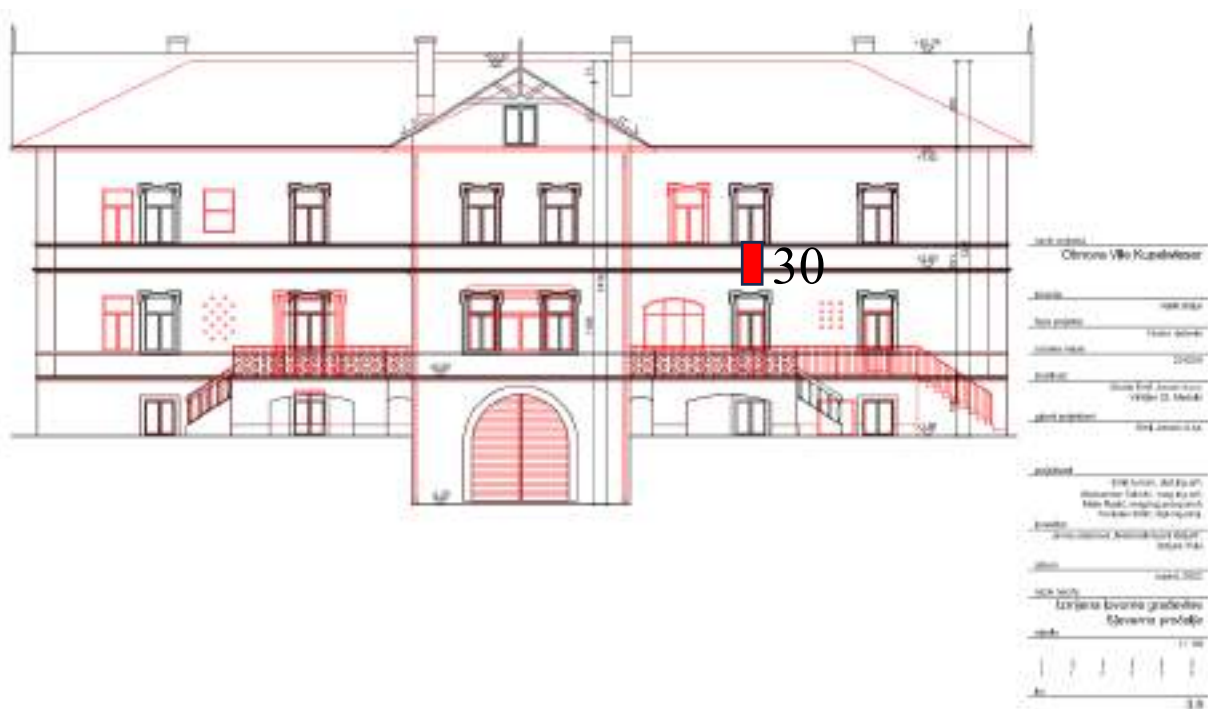
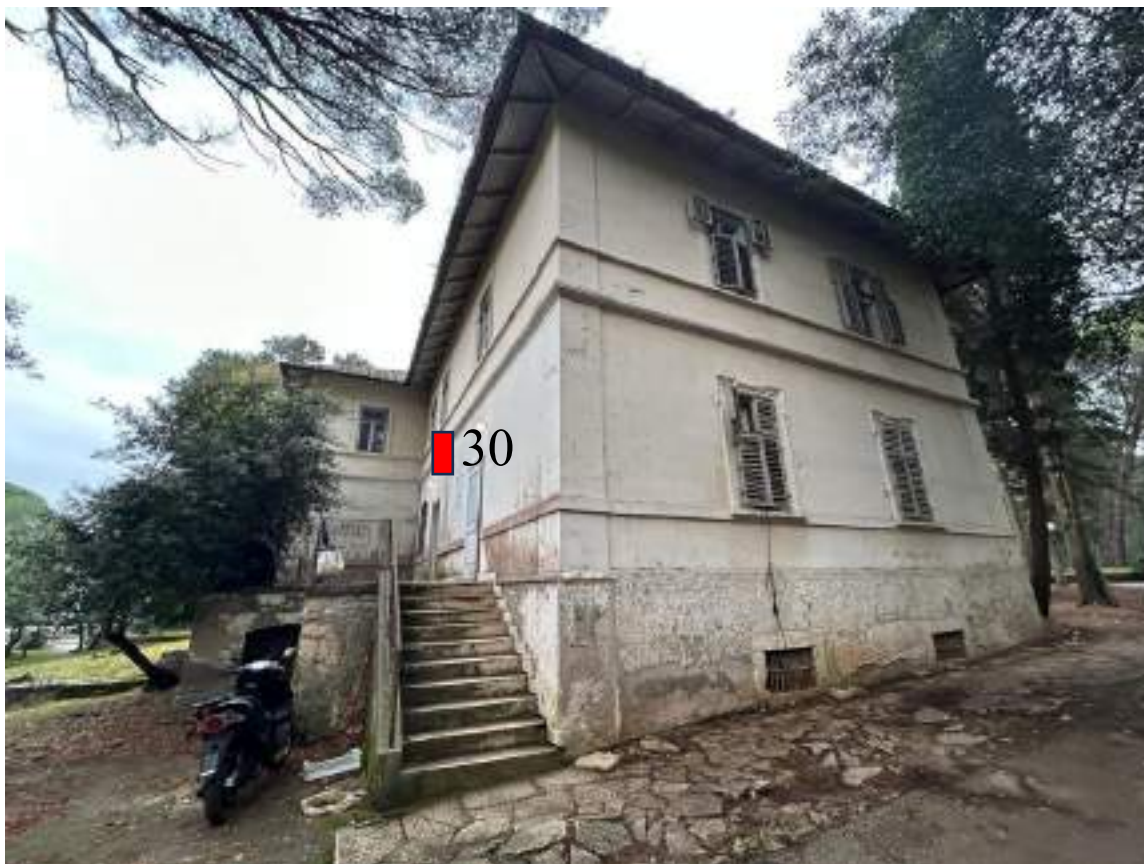
1.2.1. SONDA BR. 30

Sonda br. 30 raslojena je do dva slojeva, dimenzije 50 cm x 10 cm, na visini od 3,6 m. Pozicionirana je na ukrasnoj profilaciji iznad ulaznih vrata u prostoriju sa sjeverozapadne strane. Cilj ovog sondažnog istraživanja je prikazati stratigrafiju slojeva u svrhu zaključivanja i razjašnjenja svih povijesnih slojeva na pročeljima objekta. Budući da je ovo sondažno istraživanje izvršeno prije desetljeća, došlo je do alteracije tonova ali i prekrivanja bojnih slojeva s nečistoćom i biološkim obraštajem niže vrste.

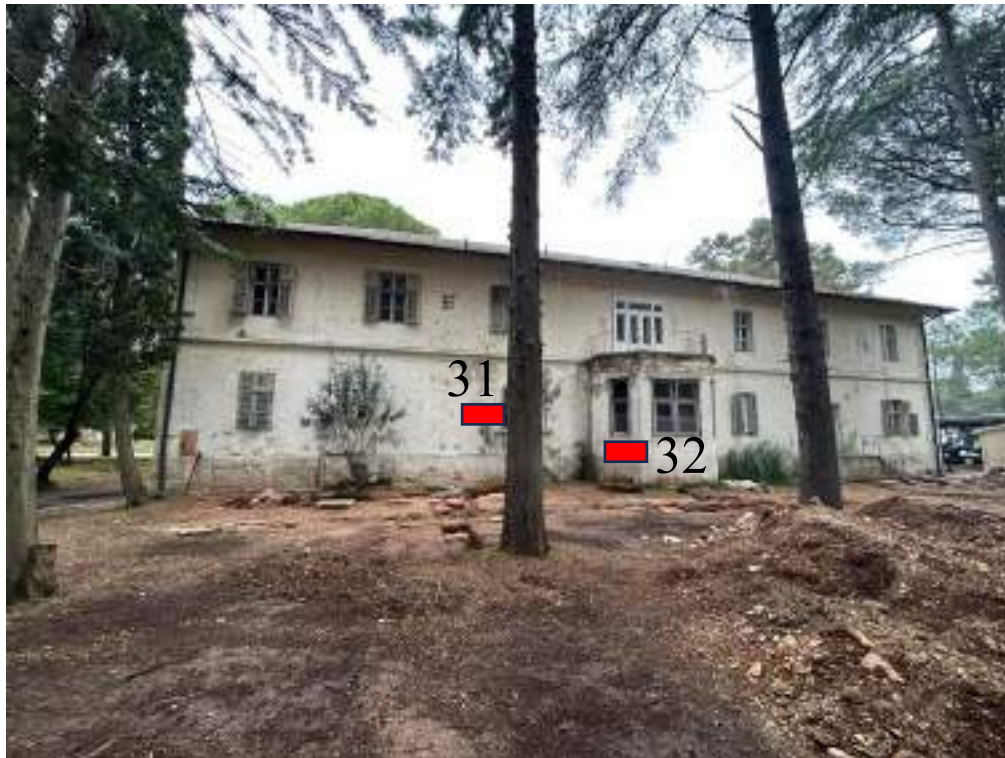
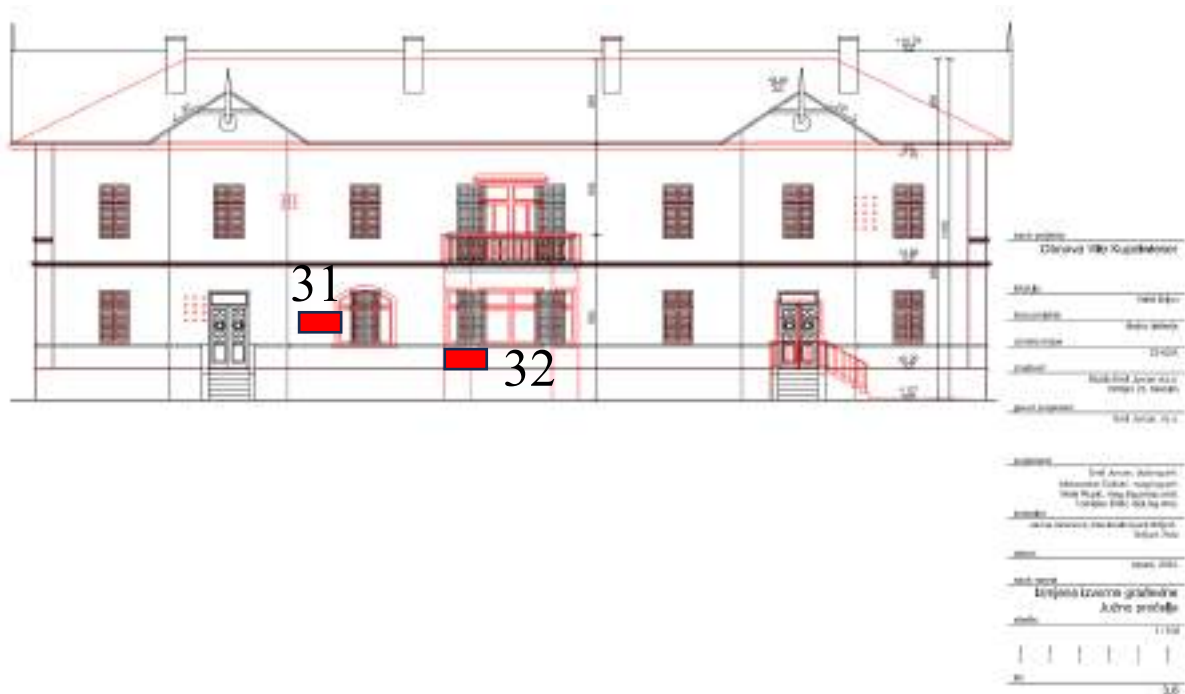
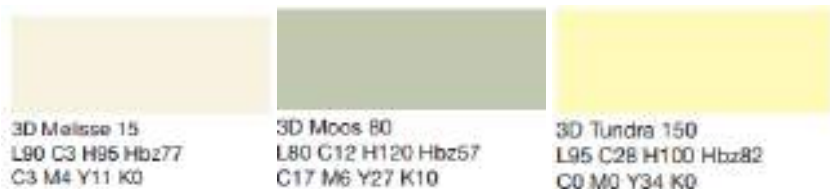
1.2.2. Sonda BR. 31

Sonda br. 31 je pozicionirana na spoju okvira prozora i zida na visini od 2 m, južnog pročelja. Raslojena je do četiri sloja na dijelu zida i jednog sloja na dijelu okvira prozora. Cilj ovog sondažnog istraživanja je prikazati stratigrafiju slojeva u svrhu zaključivanja i razjašnjenja svih povijesnih slojeva na pročeljima objekta.

- Sloj 0; recentni bojeni sloj prljavo bijele/sive boje (Melisse 15) debljine <0,1 mm. . Sloj 0 je uklonjen mehanički pomoću skalpela.
- Sloj 1; bojeni sloj zelene boje (Moos 80) debljine <0,1 mm; Sloj 1 je uklonjen mehanički s pomoću skalpela.
- Sloj 2; bojeni sloj svijetlo žute boje (Tundra 150) debljine <0,1 mm; Sloj 2 je uklonjen mehanički s pomoću skalpela.
- Sloj 3; žbuka hrapave teksture svijetlo ružičaste boje.

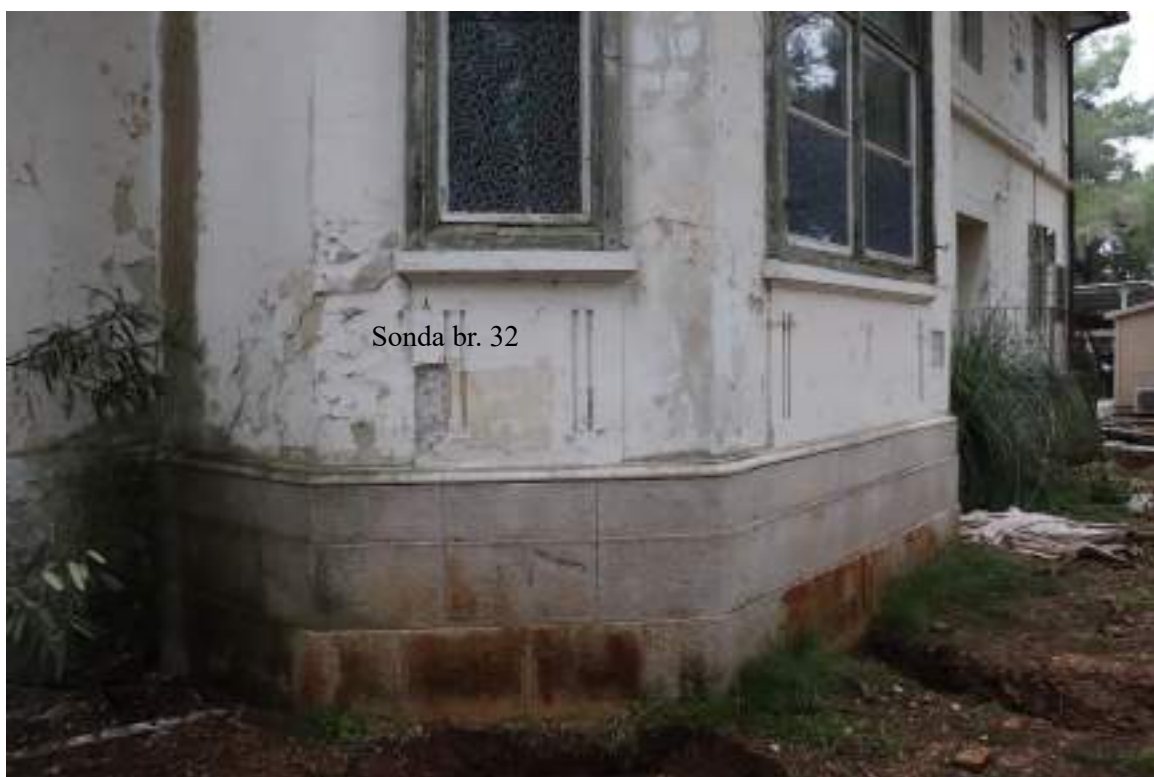
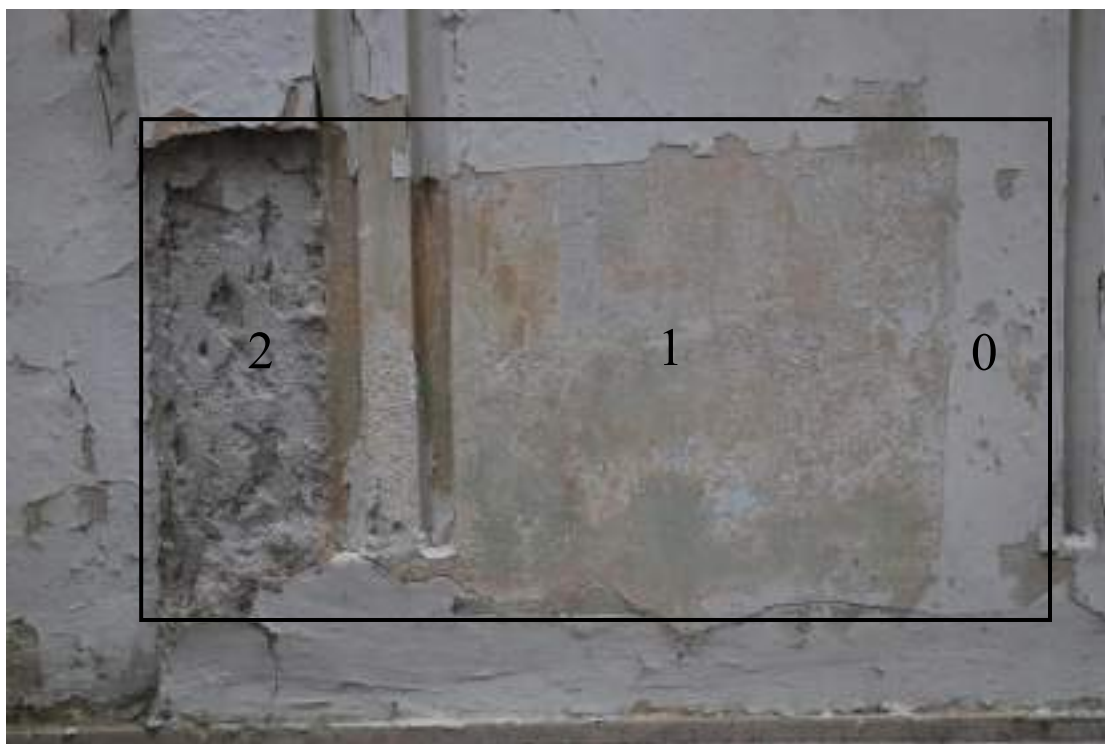
SONDA BR. 32

Sonda br. 32 pozicionirana je na erkeru južnog pročelja na visini od 0,75 m. Sonda je raslojena do četiri sloja, dimenzije 56 cm x 29 cm, na visini od 0,75 m. Cilj ovog sondažnog istraživanja je prikazati stratigrafiju slojeva u svrhu zaključivanja i uspoređivanja sonde na drugim pročeljima objekta. Sondažno istraživanje je izvršeno s pomoću kirurškog skalpela s izmjenjivim nastavcima za raslojavanje bojenih slojeva te dlijeta i čekića za raslojavanje žbukanih slojeva do nositelja.

- Sloj 0; recentni bojeni sloj prljavo bijele/sive boje (Melisse 15) debljine $<0,1$ mm. . Sloj 0 je uklonjen mehanički pomoću skalpela.
- Sloj 1; bojeni sloj na kojem se nalazi više bojenih slojeva koje pronalazimo na ostalim sondama pročelja, samo se zbog jako lošeg zatečenog stanja ne može jasno napraviti stratigrafija slojeva.
- Sloj 2; cementna žbuka.

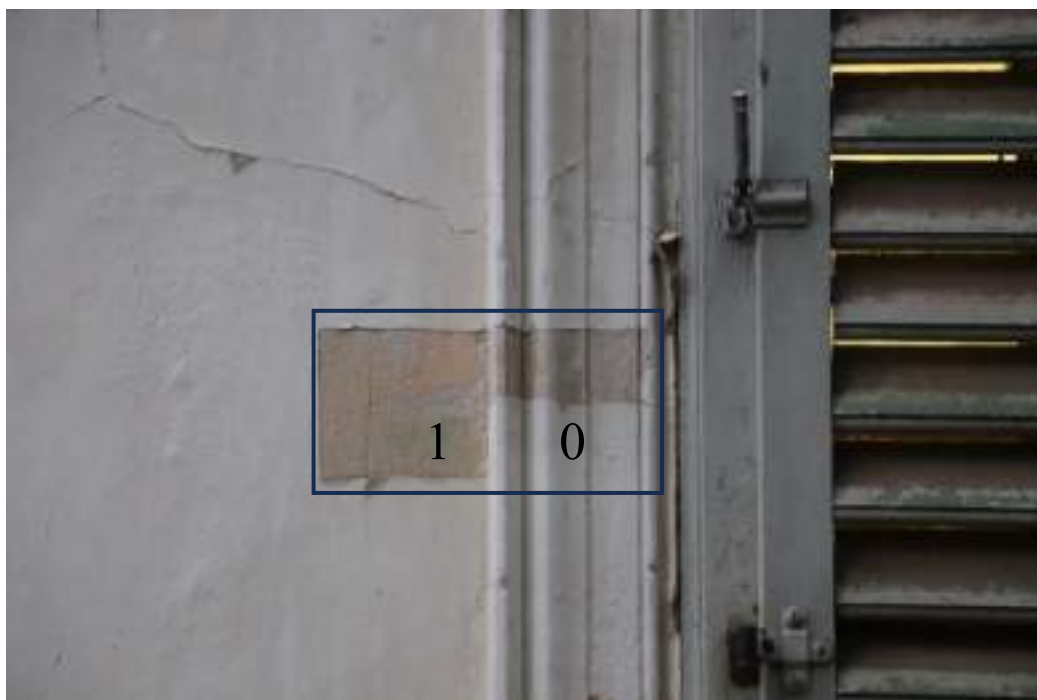
Sonda br. 33 raslojena je do dva sloja, dimenzije 30 cm x 10 cm, na visini od 1,75 m. Pozicionirana je na spoju zida i okvira južnog prozora zapadnog pročelja.

- Sloj 0; recentni bojeni sloj prljavo bijele/sive boje (Melisse 15) debljine <0,1 mm. . Sloj 0 je uklonjen mehanički pomoću skalpela.
