IZVJEŠTAJ O PROVEDENIM ISTRAŽNIM KONZERVATORSKO – RESTAURATORSKIM
ZAHVATIMA VILE KUPELWIESER NA BRIJUNIMA

PODSTRANA, PROSINAC 2023.

OBJEKT	VILA KUPELWIESER
MJESTO	Otok Veliki Brijun
UPISANA U REGISTAR KULTURNIH DOBARA RH	Objekt se nalazi unutar međa Zaštićenog kulturnog krajolika otočja Brijuni Z-5983
VRIJEME NASTANKA	1899. g.
PROJEKTNII ZADATAK	SONDAŽNO ISTRAŽIVANJE VANJSKIH PROČELJA, UNUTARNJIH ZIDOVA, STOLARIJE I METALNIH ELEMENATA VILE KUPELWIESER
NADZOR	Ministarstvo kulture i medija RH; Konzervatorski odjel u Puli
NARUČITELJ	JAVNA USTANOVA NACIONALNI PARK BRIJUNI BRIJUNI, PULA OIB: 79193158584
IZVOĐAČ	Kvinar d.o.o. Mile Gojsalić 27, 21312 Podstrana OIB: 50719748083

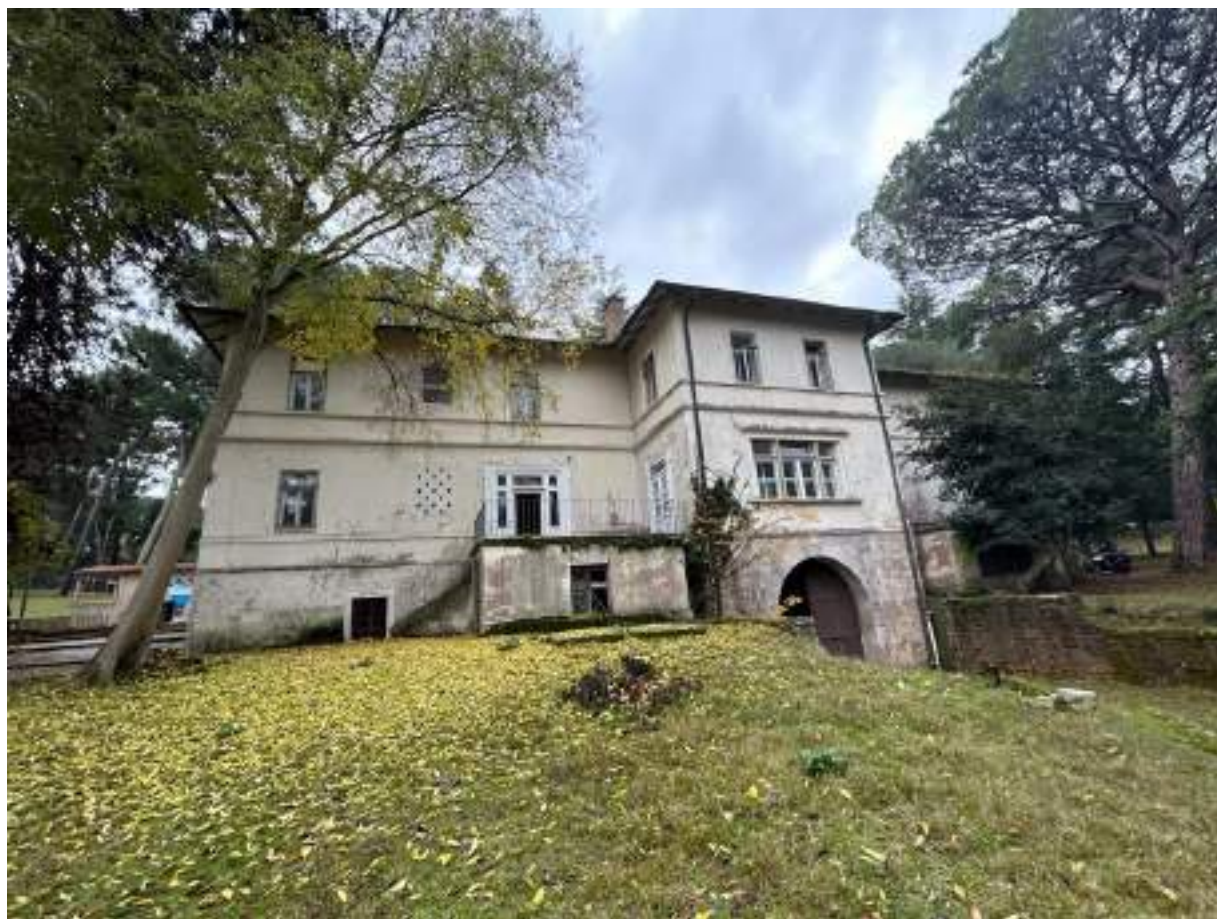
Prva sonda izvršena je na sjevernom pročelju vile Kupelwieser, točnije na sjeverozapadnoj terasi s koje se ulazi u zapadni dio objekta. Nakon drugog svjetskog rata vjerojatno pri novoj organizaciji prostora, probijena su vrata na sjevernom pročelju pa je tada i dograđena sjeverozapadna terasa i izmješteno stubište. Izvršeno je sveukupno 6 sondi vanjskih pročelja s kojima su obuhvaćene sve strane pročelja prizemlja kao i dio pročelja prvog kata.

Zatečeo stanje – sjeverno pročelje vile Kupelwieser

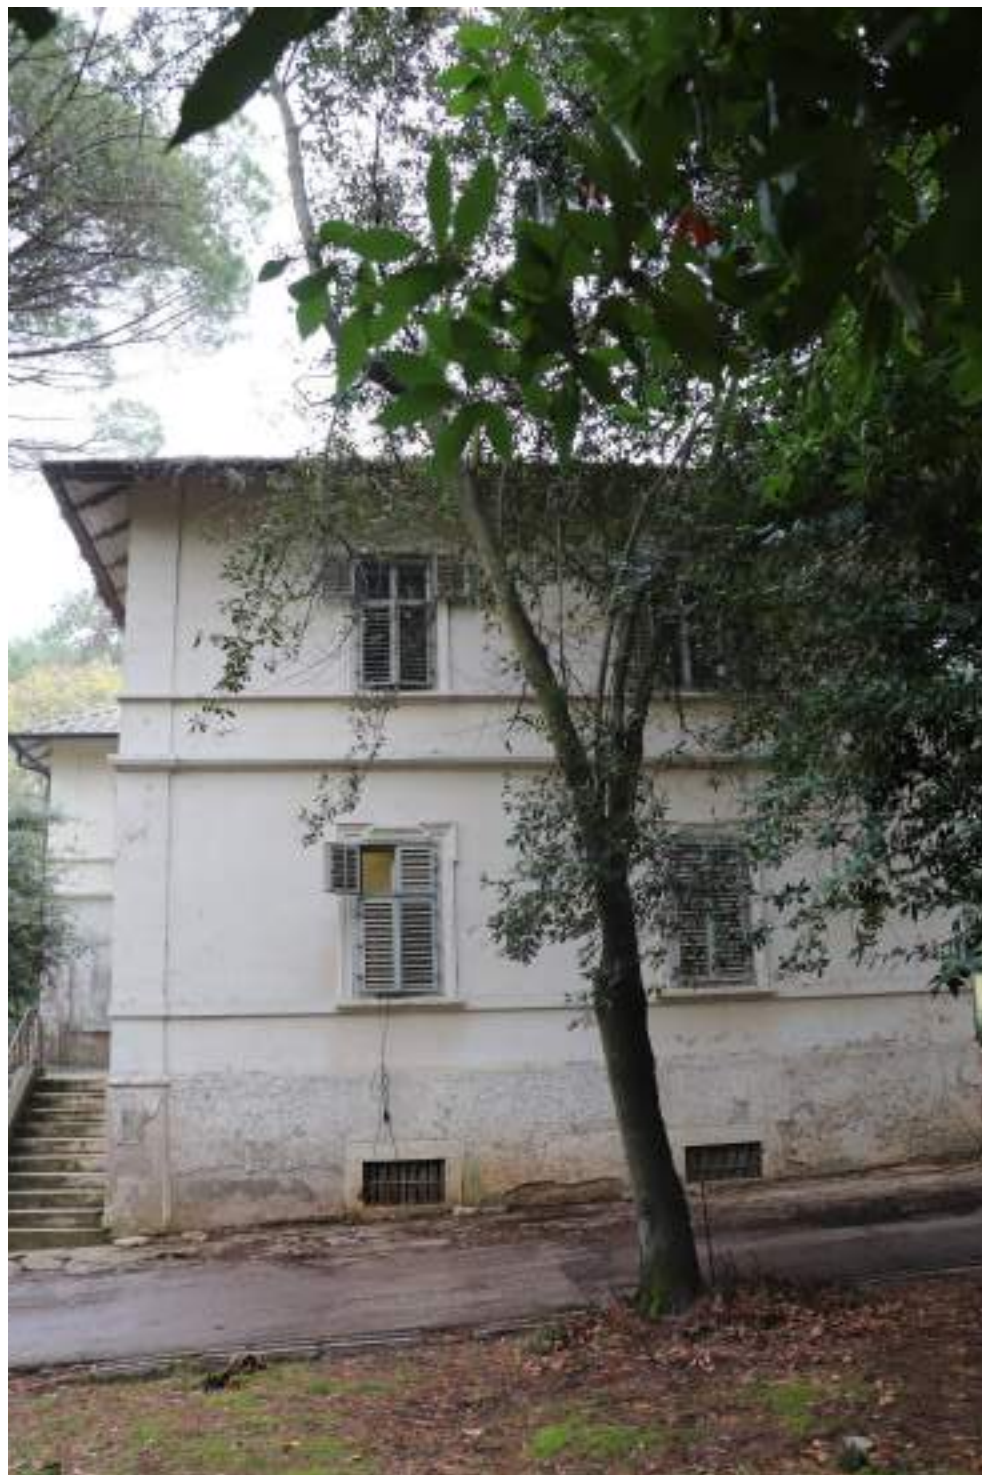
Zatečeo stanje – zapadno pročelje vile Kupelwieser

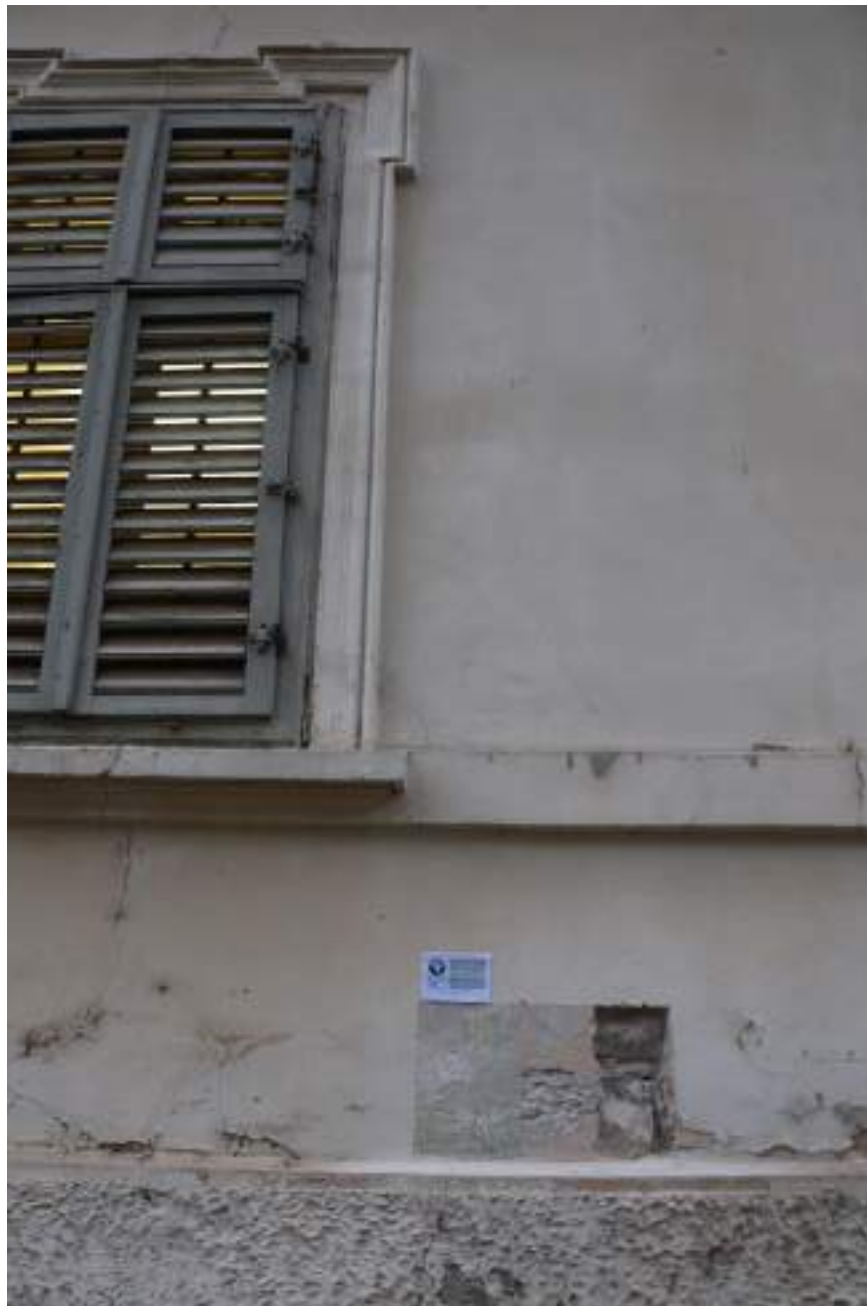
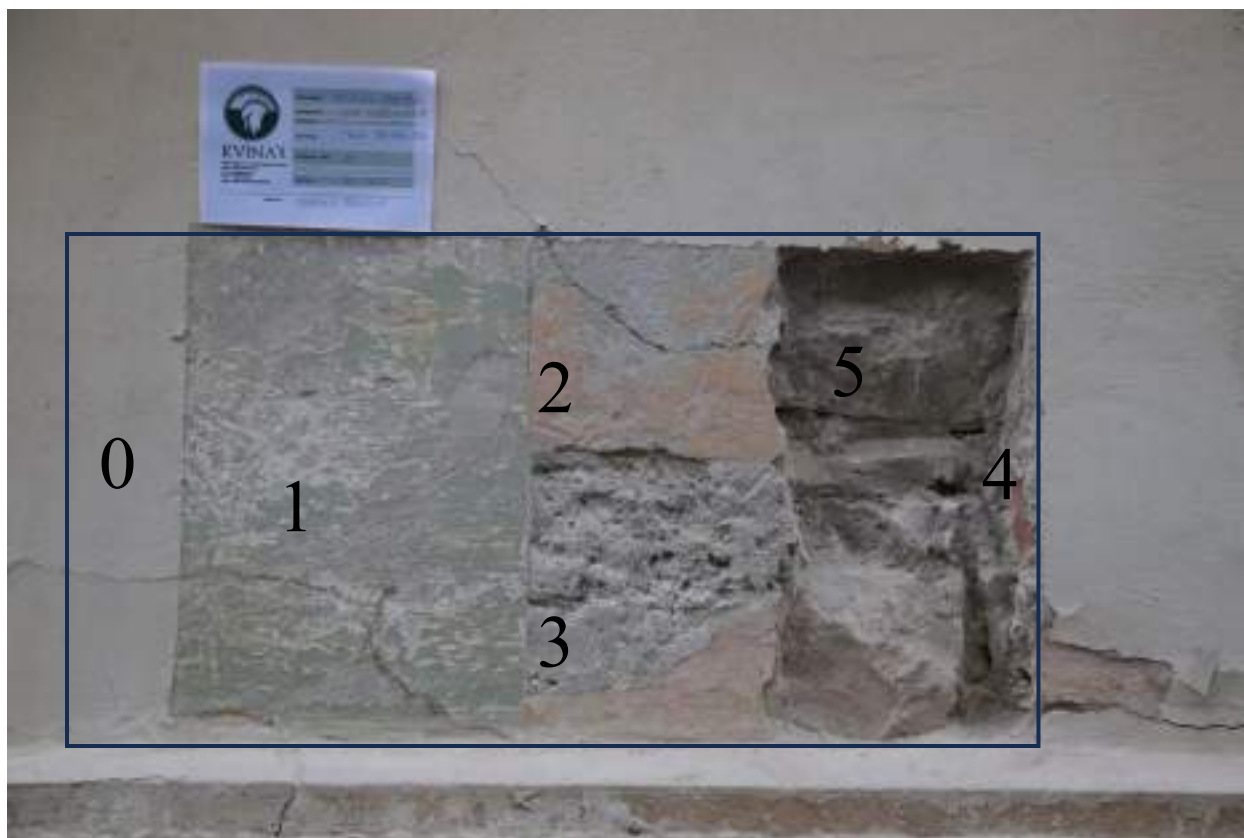
SONDA BR. 2

Zapadno pročelje s izvršenom sondom br. 2

Sonda br. 2 raslojena je do pet slojeva, dimenzije 50 cm x 29 cm, na visini od 1,75 m. Pozicionirana je ispod južnog prozora zapadnog pročelja, između ukrasne grede i ukrasnog izbačenog žbukanog sloja. Budući da se zapadno pročelje nije mijenjalo, prema dostupnim informacijama, kroz periode renovacije vile, cilj ovog sondažnog istraživanja je prikazati stratigrafiju slojeva u svrhu zaključivanja i uspoređivanja sonde na drugim pročeljima objekta. Sondažno istraživanje je izvršeno s pomoću kirurškog skalpela s izmjenjivim nastavcima za raslojavanje bojenih slojeva te dlijeta i čekića za raslojavanje žbukanih slojeva do nositelja. Na recentnog sloju zapadne strane nije primjećeno blijedo crveno obojenje.

- Sloj 0; recentni bojeni sloj prljavo bijele/sive boje (Melisse 15) debljine <0,1 mm; Sloj 0 je uklonjen mehanički s pomoću skalpela.
- Sloj 1; bojeni sloj zelene boje (Moos 80) debljine <0,1 mm; Sloj 1 je uklonjen mehanički s pomoću skalpela.
- Sloj 2; bojeni sloj oker boje Palazzo 260) debljine <0,1 mm; Sloj 2 je uklonjen mehanički s pomoću skalpela.
- Sloj 3; zaglađena sloj žbuke, sive boje; Sloj 3 je uklonjen mehanički s pomoću dljeteta i čekića
- Sloj 4; vapneno cementna žbuka debljine 2,5 cm; Sloj 4 je uklonjen mehanički s pomoću dljeteta i čekića
- Sloj 5; kameni nositelj

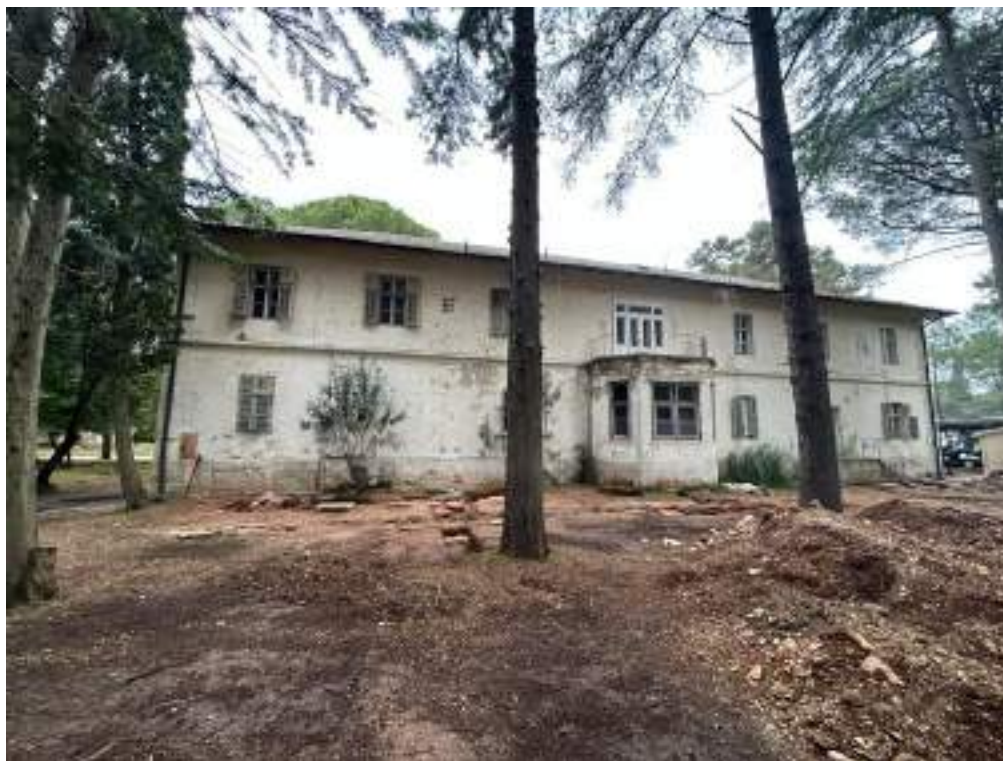
Zatečeo stanje – južno pročelje vile Kupelwieser

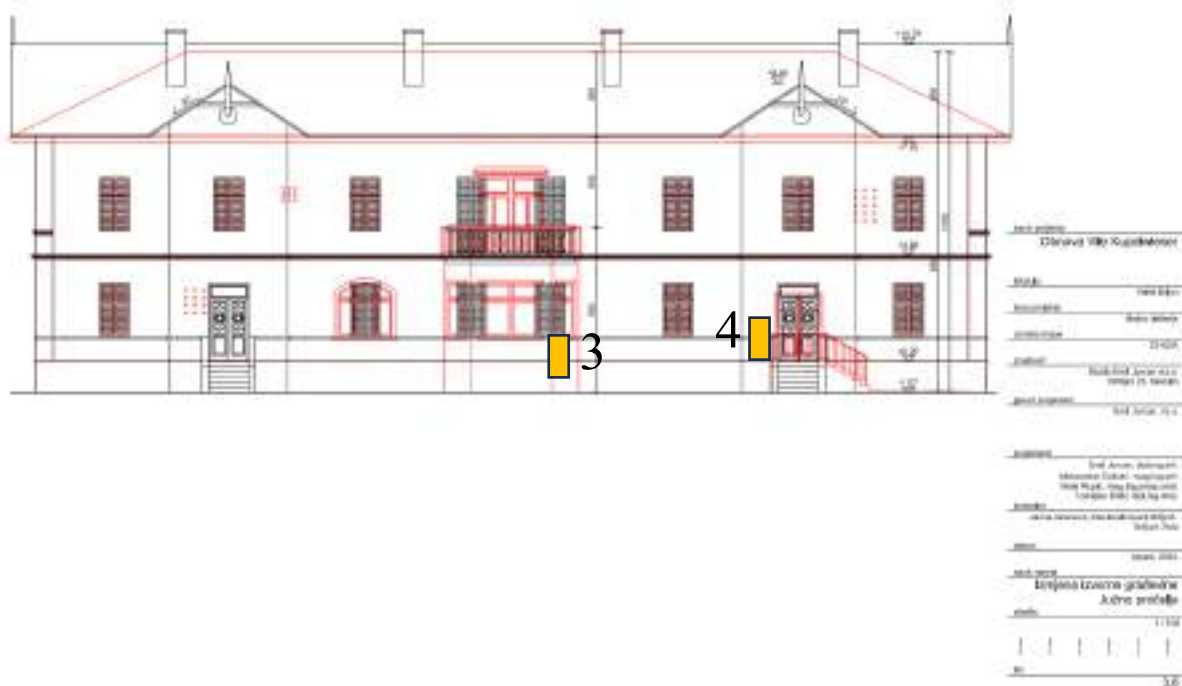
Označeno mjesto sonde br. 3 i 4

Sonda br. 3 raslojena do četiri sloja, dimenzije 56 cm x 29 cm, na visini od 0,75 m. Pozicionirana je na erkeru južnog pročelja, ispod prozora. Iz plana Brijuna iz 1896. godine objekt je ucrtan s dvojim istacima s južne, dvorišne strane. Također, južno pročelje vidljivo je na jednoj fotografiji nepoznatog datuma gdje se vide istaci te terasa između istaka s drvenom profiliranom ogradom. Ne postoje nikakvi pisani podaci kad su oni i zašto srušeni. Pretpostavka je da su srušeni pri većoj obnovi objekta između dva rata kad je izgrađen centralni erker na južnom pročelju te probijeni vrata i prozori u holu privatnog dijela.³ Cilj ovog sondažnog istraživanja je prikazati stratigrafiju slojeva u svrhu zaključivanja i uspoređivanja sonde na drugim pročeljima objekta. Sondažno istraživanje je izvršeno s pomoću kirurškog skalpela s izmjenjivim nastavcima za raslojavanje bojenih slojeva te dlijeta i čekića za raslojavanje žbukanih slojeva do nositelja.

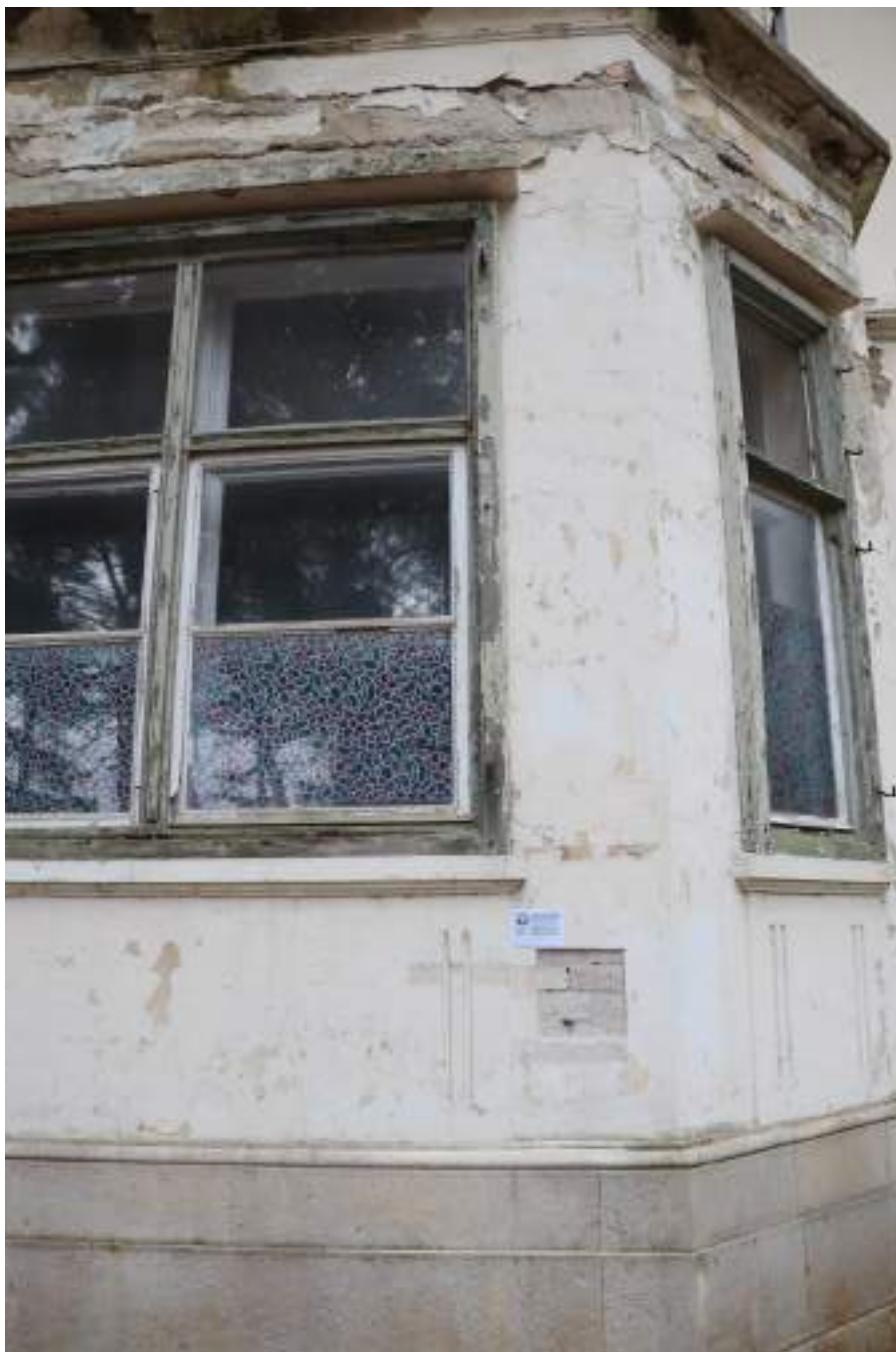
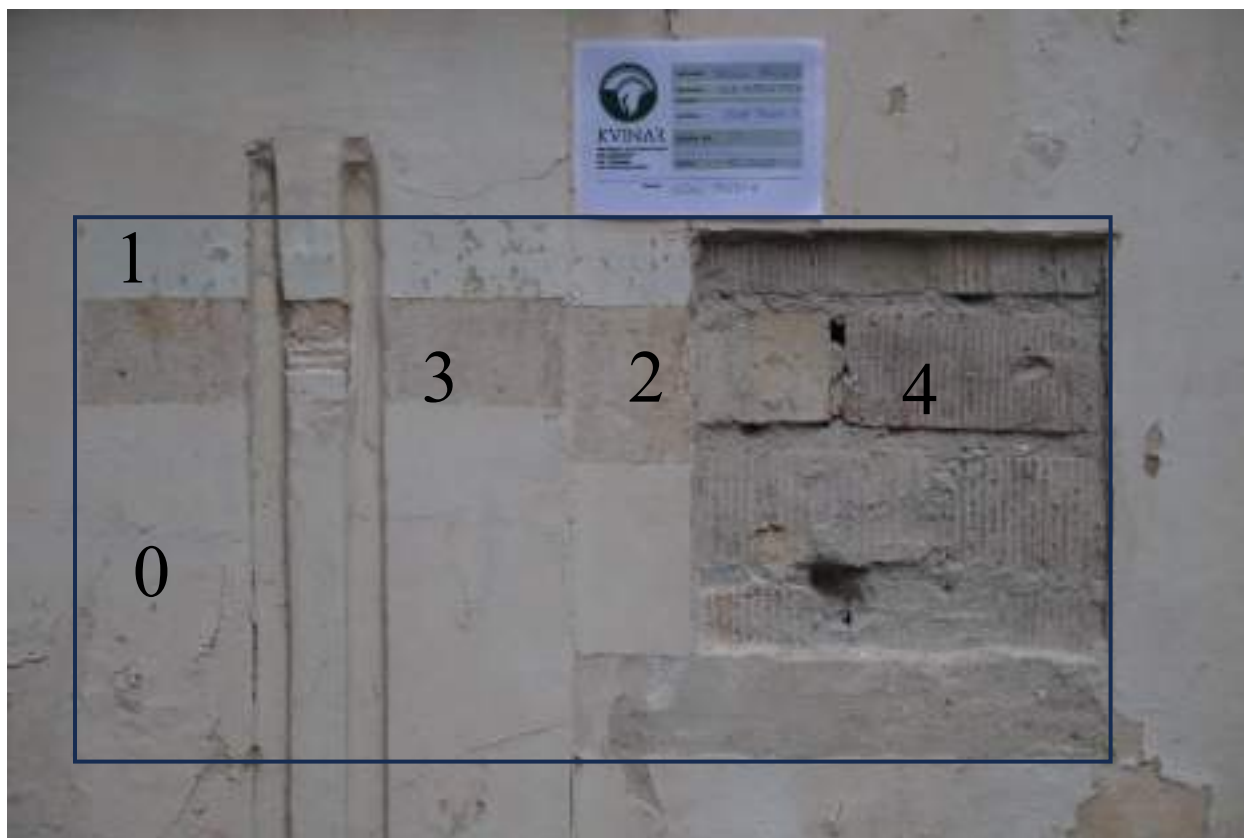
SONDA BR. 3

Sonda br. 3 na mjestu erkera koji je naknodno izveden na južnom pročelju objekta

- Sloj 0; recentni bojeni sloj prljavo bijele/sive boje (Melisse 15) debljine <0,1 mm; Sloj 0 je uklonjen mehanički s pomoću skalpela.
- Sloj 1; bojeni sloj zelene boje (Moos 80) debljine <0,1 mm; Sloj 1 je uklonjen mehanički s pomoću skalpela.
- Sloj 2; bojeni sloj oker boje (Palazzo 260) debljine <0,1 mm; Sloj 2 je uklonjen mehanički s pomoću skalpela. U drugom bojenom sloju se primjećuje zakrpa moguće vapnenog sastava.;
- Sloj 3; zaglađena sloj žbuke, sive boje, debljine 1 cm; Sloj 3 je uklonjen mehanički s pomoću dlijeta i čekića
- Sloj 4; cigla

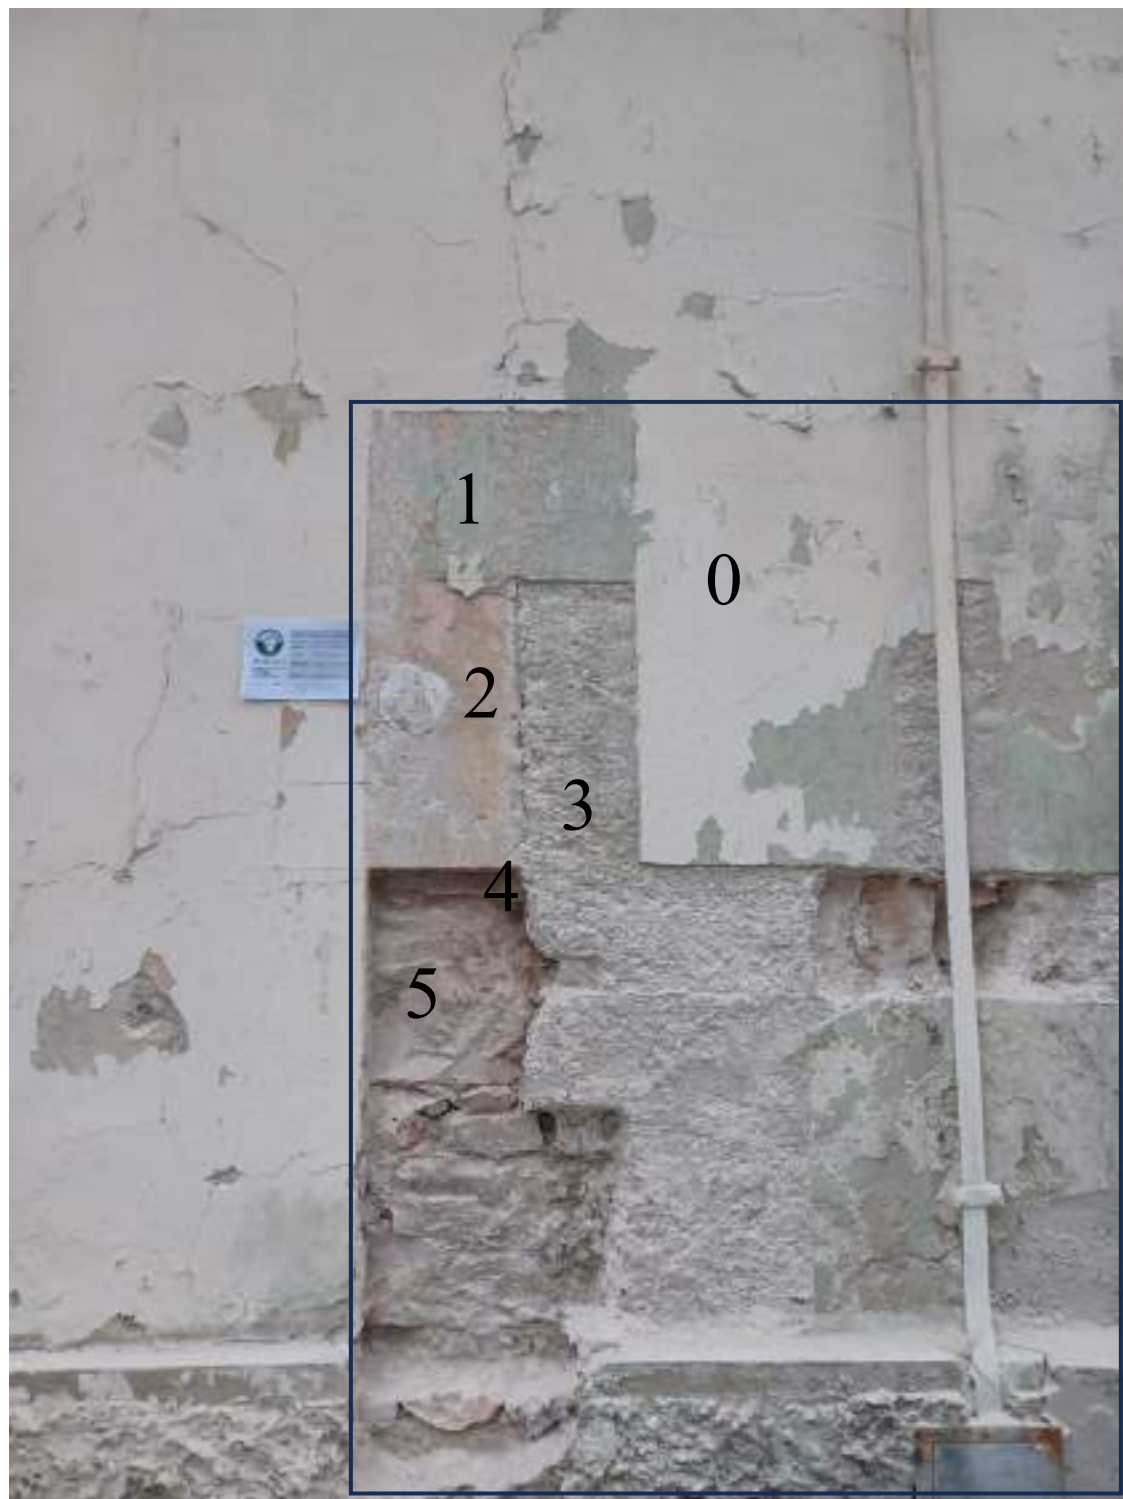
SONDA BR. 4

Sonda br. 4 raslojena je do pet slojeva, dimenzije 108 cm x 108 cm, na visini od 1 m. Pozicionirana je kraj ulaznih vrata vanjskog stubišta, južnog pročelja. Sonda je izvršena iznad ukrasnog izbačenog žbuknog sloja, te donjim dijelom ulazi u ukrasni žbukani sloj. U istom vremenskom periodu kada je izrađen središnji erker, izgrađeno je vanjsko stubište s ulaznim vratima do unutarnjeg stubišta koje je zazidavanjem otvora u prizemlju sasvim zatvoreno i tako vodi direktno na kat. Sonda je izvršena kraj otvora kako bi se stratigrafski istražili bojeni i žbukani slojevi te moguća intervencija zazidavanja otvora. Sondažno istraživanje je izvršeno pomoću kirurškog skalpela s izmjenjivim nastavnicima za raslojavanje bojenih slojeva te dlijeta i čekića za raslojavanje žbukanih slojeva do nositelja.

- Sloj 0; recentni bojeni sloj prljavo bijele/sive (Melisse 15) boje debljine <0,1 mm; Sloj 0 je uklonjen mehanički s pomoću skalpela.
- Sloj 1; bojeni sloj zelene boje (Moos 80) debljine <0,1 mm; Sloj 1 je uklonjen mehanički s pomoću skalpela.
- Sloj 2; bojeni sloj oker boje (Palazzo 260) debljine <0,1 mm; Sloj 2 je uklonjen mehanički s pomoću skalpela. U drugom bojenom sloju se primijećuje zakrpa moguće vapnenog sastava.
- Sloj 3; zaglađena sloj žbuke, sive boje i vapneno cementni žbukani sloj (grublje granulacije agregata); moguće da se tu nalazi spoj zazidavanja otvora; Sloj 3 je uklonjen mehanički s pomoću dlijeta i čekića.
- Sloj 4; vapneno cementna žbuka debljine 2,5 cm koja se nalazi ispod zaglađenog sloja žbuke. Sloj 4 je uklonjen mehanički s pomoću dlijeta i čekića.
- Sloj 5; kameni nositelj

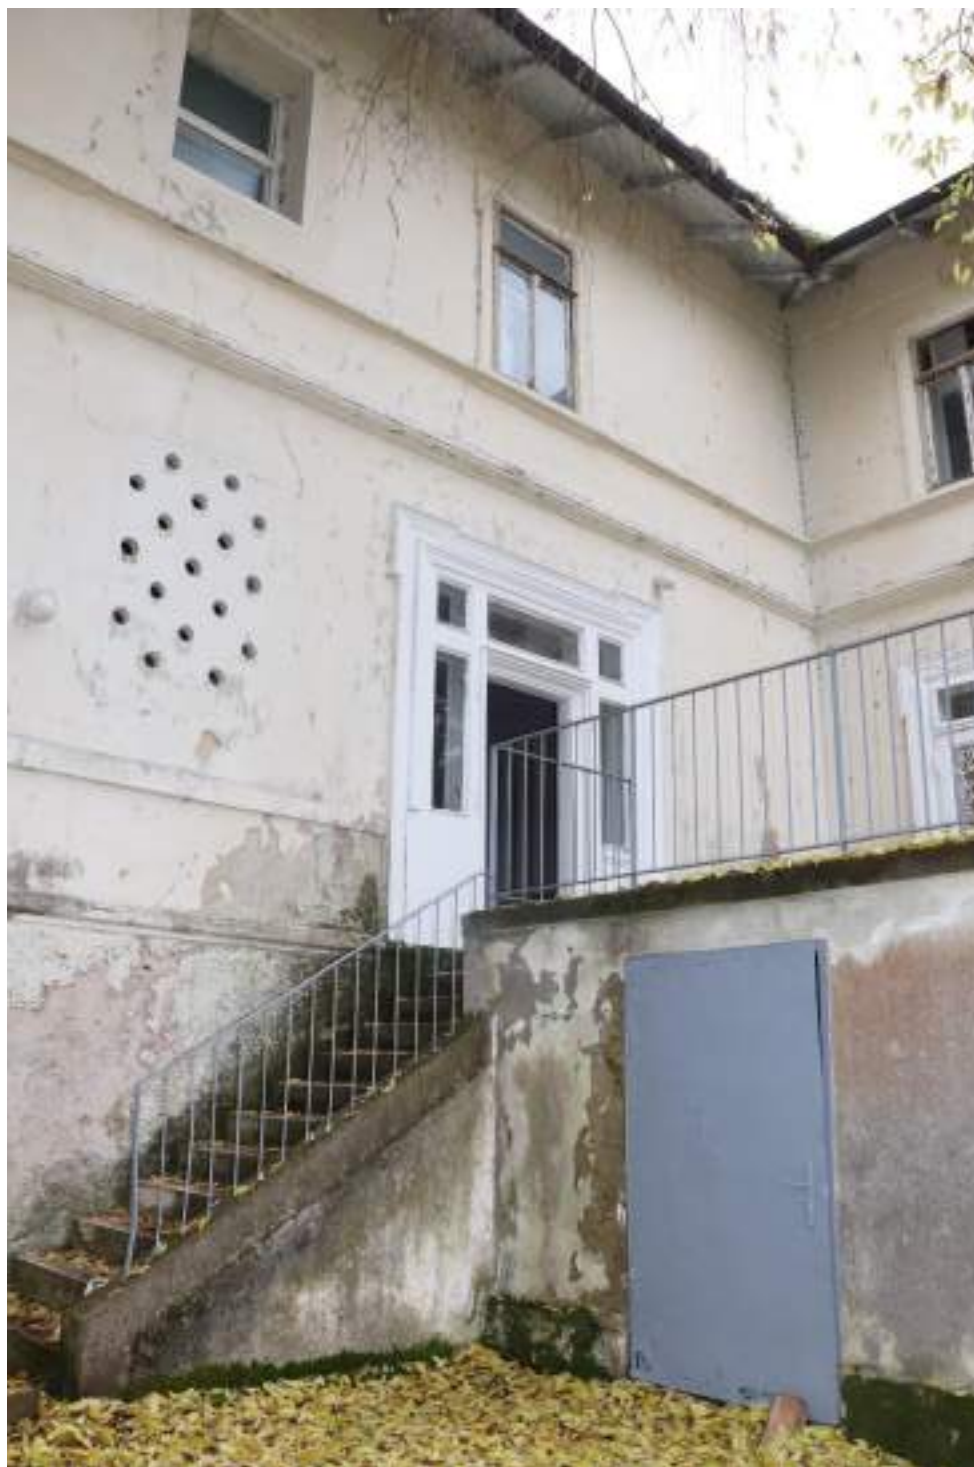
Zatečeno stanje – sjeverno pročelje, ulaz u istočni dio objekta

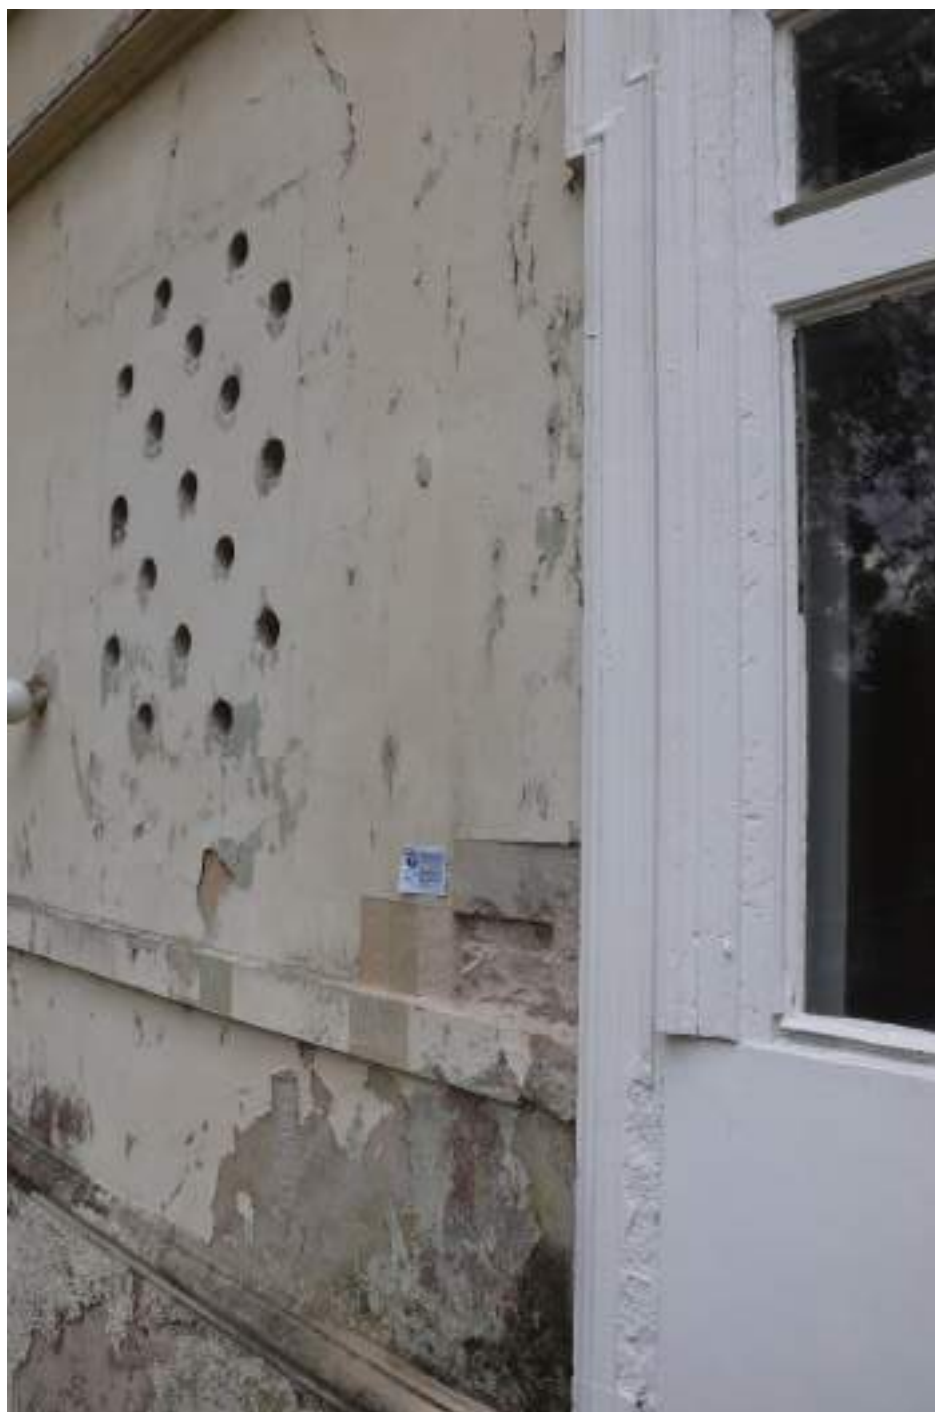
Sonda br. 6 je raslojena do pet slojeva, dimenzije 67 cm x 46 cm, na visini od 0,60 m od visine poda terase. Pozicionirana je na sjevernom pročelju, kraj ulaznih vrata ulaza u istočni dio objekta. Sonda obuhvaća i ukrasni izbačeni žbukani sloj. Sondažno istraživanje je izvršeno s pomoću kirurškog skalpela s izmjenjivim nastavnicama za raslojavanje bojnih slojeva te dlijeta i čekića za raslojavanje žbukanih slojeva do nositelja.

- Sloj 0; recentni bojeni sloj prljavo bijele/sive (Melisse 15) boje debljine <0,1 mm; Sloj 0 je uklonjen mehanički s pomoću skalpela.

- Sloj 1; bojeni sloj zelene boje (Moos 80) debljine <0,1 mm; Sloj 1 je uklonjen mehanički s pomoću skalpela.

- Sloj 2; bojeni sloj oker boje (Palazzo 26) debljine <0,1 mm; Sloj 2 je uklonjen mehanički s pomoću skalpela.

- Sloj 3; žbukani vapneni sloj s komadićima opeke debljine 2 cm do nositelja (kamen), dok je u produžetku prema otvoru (vratima) u širini od 40 cm bojeni sloj tamno sive boje (Lazur 25); Sloj 3 je uklonjen mehanički s pomoću dlijeta i čekića

- Sloj 4; kameni nositelj

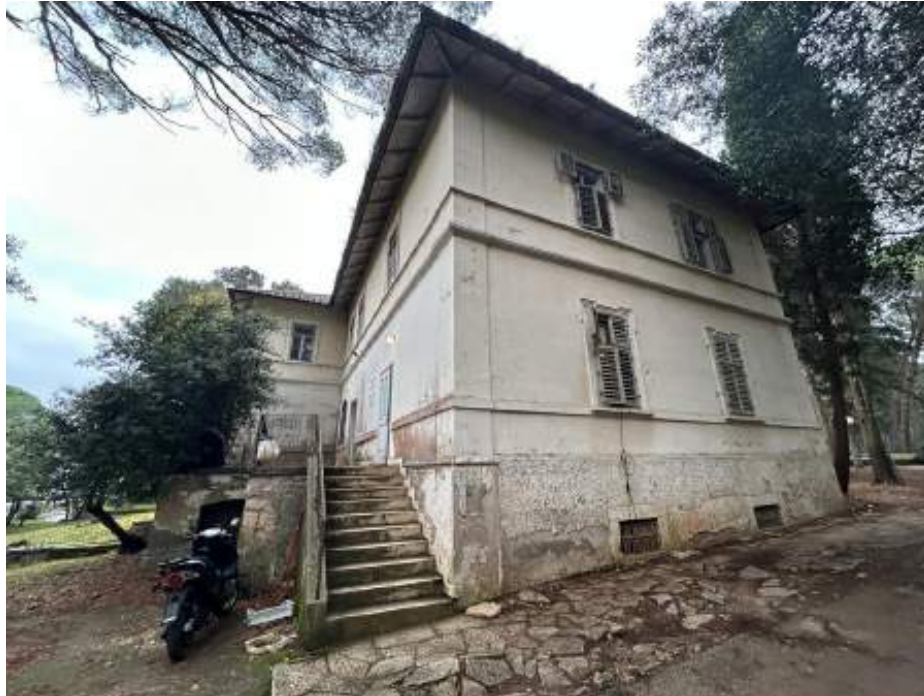
SONDA BR. 9

Sonda br. 9 je raslojena do pet slojeva, dimenzije 80 cm x 60 cm, na visini od 0,75 m od poda terase. Pozicionirana je na sjeverozapadnom pročelju, točnije na zidu terase koja vodi u zapadni ulaz objekta. Sonda je izvršena na mjestu nekadašnjih vrata koja su zazidana. Sonda je pozicionirana 0,85 m od zida sjevernog pročelja, na mjestu pukotine koja bi mogla biti na poziciji nekadašnjih vrata. Cilj ovog sondažnog istraživanja je prikazati stratigrafiju slojeva u svrhu zaključivanja i uspoređivanja sonde na drugim pročeljima objekta imajući u obziru da je na tom mjestu izvršena renovacija objekta. Sondažno istraživanje je izvršeno s pomoću kirurškog skalpela s izmjenjivim nastavnicima za raslojavanje bojenih slojeva te dlijeta i čekića za raslojavanje žbukanih slojeva do nositelja. Na recentnog sloju sjeverozapadne strane je primjećeno blijedo crveno obojenje, kao i kod sonde br 1 koja se nalazi također na sjeverozapadnoj strani.

Sondom br. 9, koja je napravljena na mjestu pukotine za koju se smatralo da je spoj vrata, dokazano je da je u toku vremena otvor vrata bio zazidan. Sondiralo se po vidljivoj pukotini na tom dijelu fasade. Na dijelu koji je bio zazidan pronađena su dva žbukana sloja (špric i prihvatni sloj). Na dijelu gdje nije bio otvor pronađen je jedan žbukani sloj.

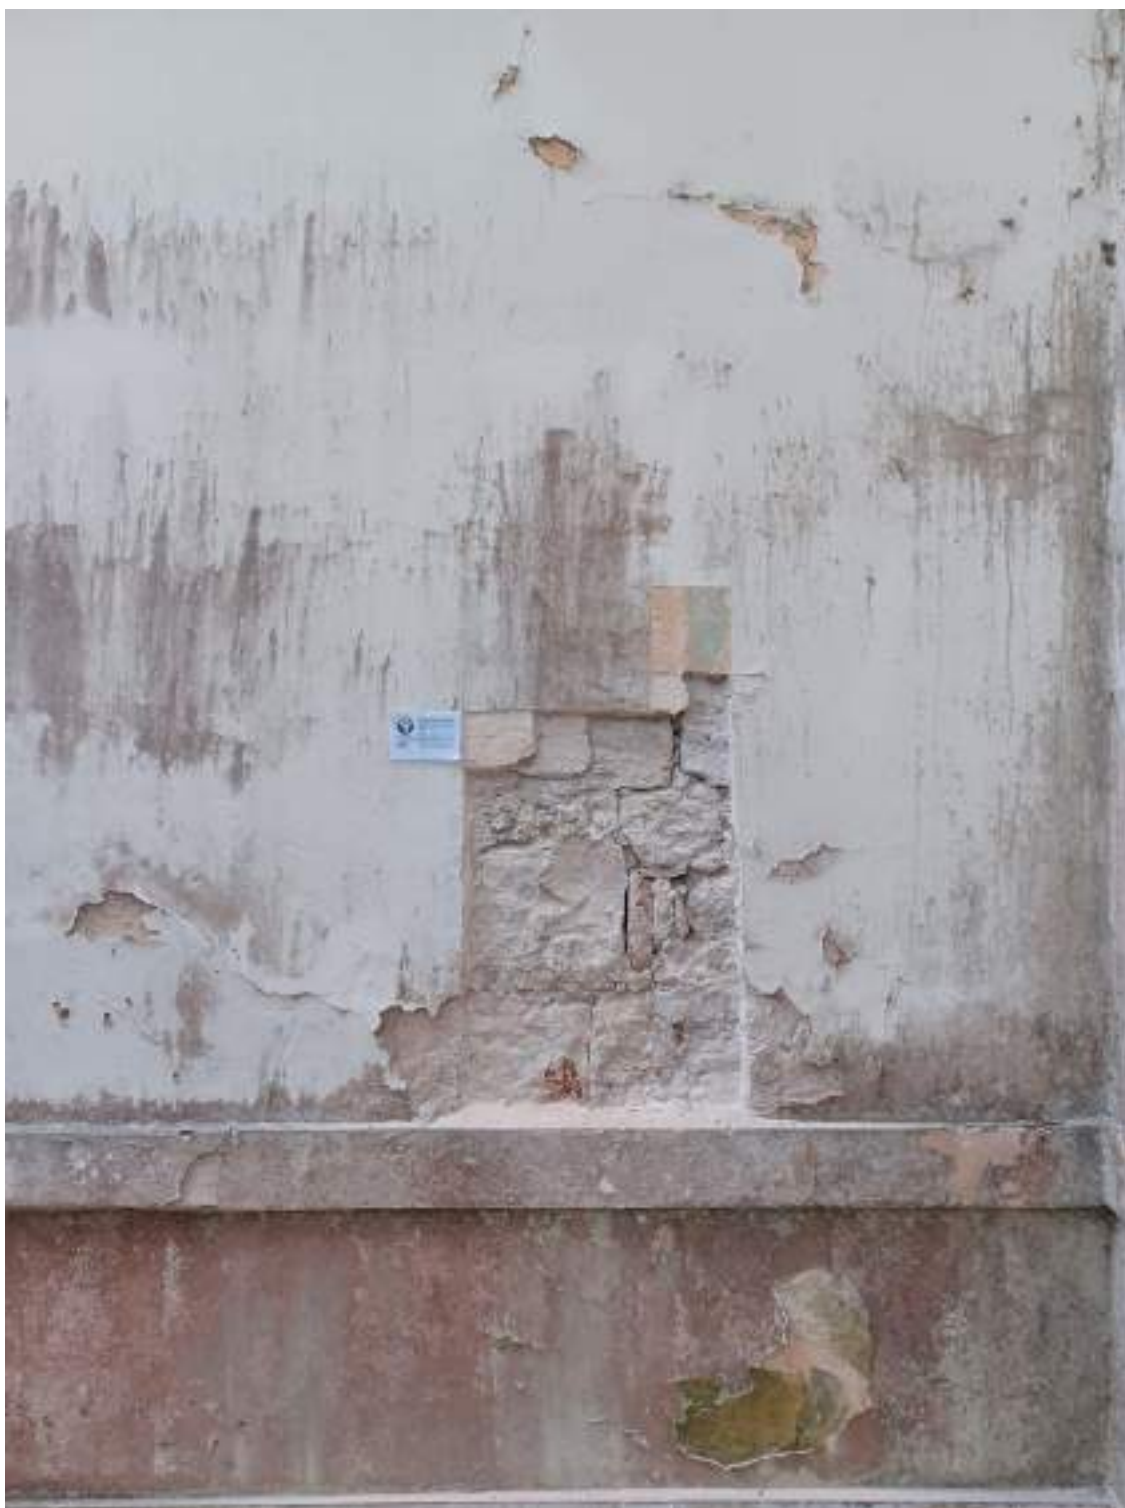
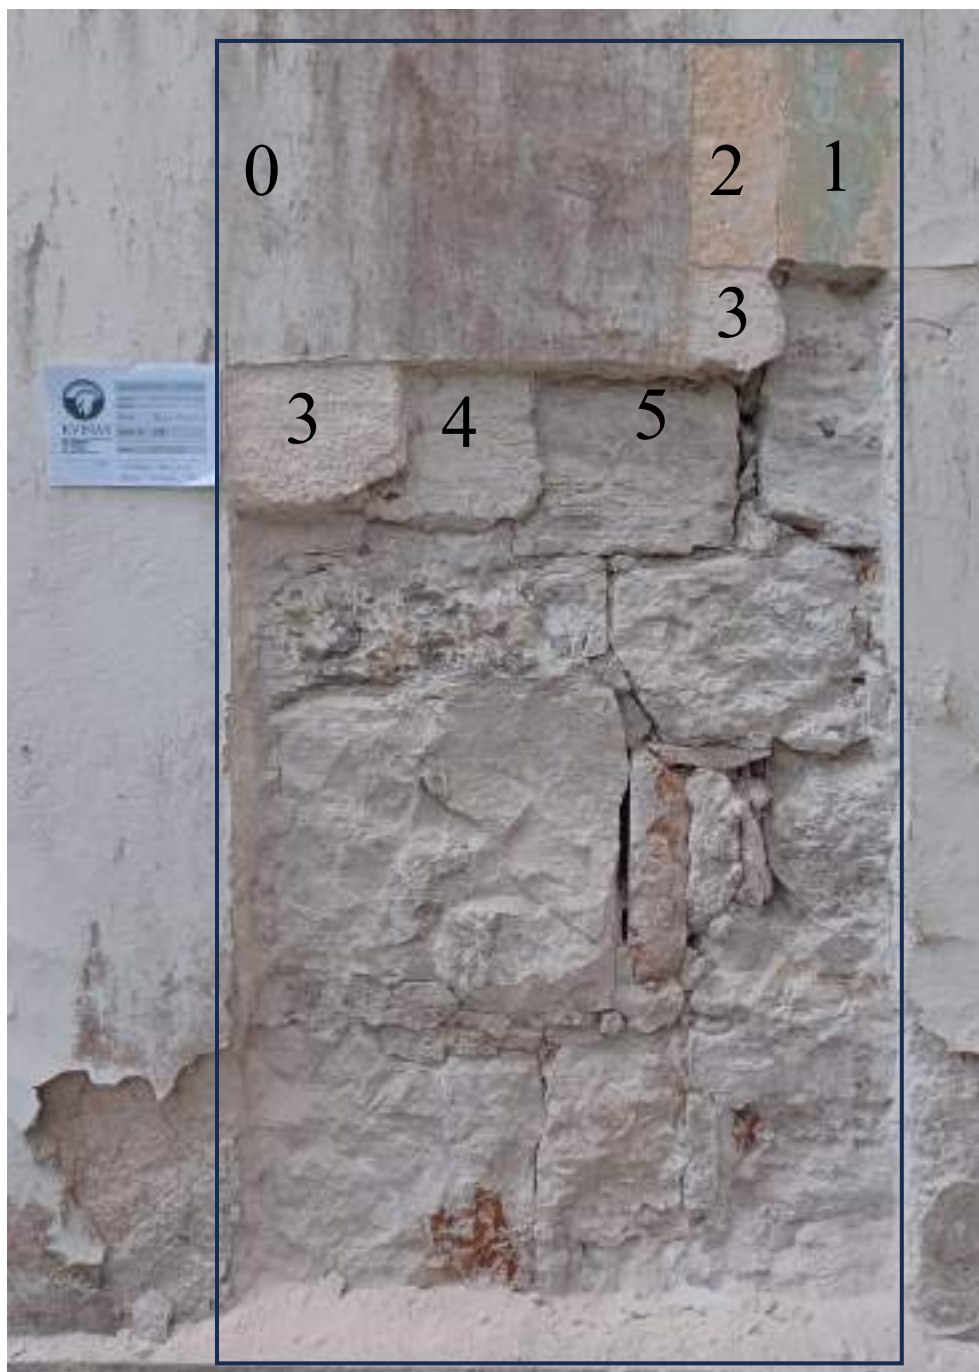
Sonda br. 9

- Sloj 0; recentni bojeni sloj prljavo bijele/sive boje (Melisse 15) debljine <0,1 mm; Sloj 0 je uklonjen mehanički s pomoću skalpela.
- Sloj 1; bojeni sloj zelene boje (Moos 80) debljine <0,1 mm; Sloj 1 je uklonjen mehanički s pomoću skalpela.
- Sloj 2; bojeni sloj oker boje (Palazzo 260) debljine <0,1 mm; Sloj 2 je uklonjen mehanički s pomoću skalpela.
- Sloj 3; zaglađena sloj žbuke, svijetlo oker boje debljine od 1,5 do 2,5 cm; Razlikuje se stratigrafija žbukanog sloja na mjestu gdje je bio otvor se nalazi još jedan žbukani sloj do kamenog nositelja, dok je u nastavku jedan žbukani sloj do nositelja; Sloj 3 je uklonjen mehanički s pomoću dlijeta i čekića
- Sloj 4; vapneno cementni špric (žbuka) debljine 1,5 cm; Sloj 4 je uklonjen mehanički s pomoću dlijeta i čekića
- Sloj 5; kameni nositelj

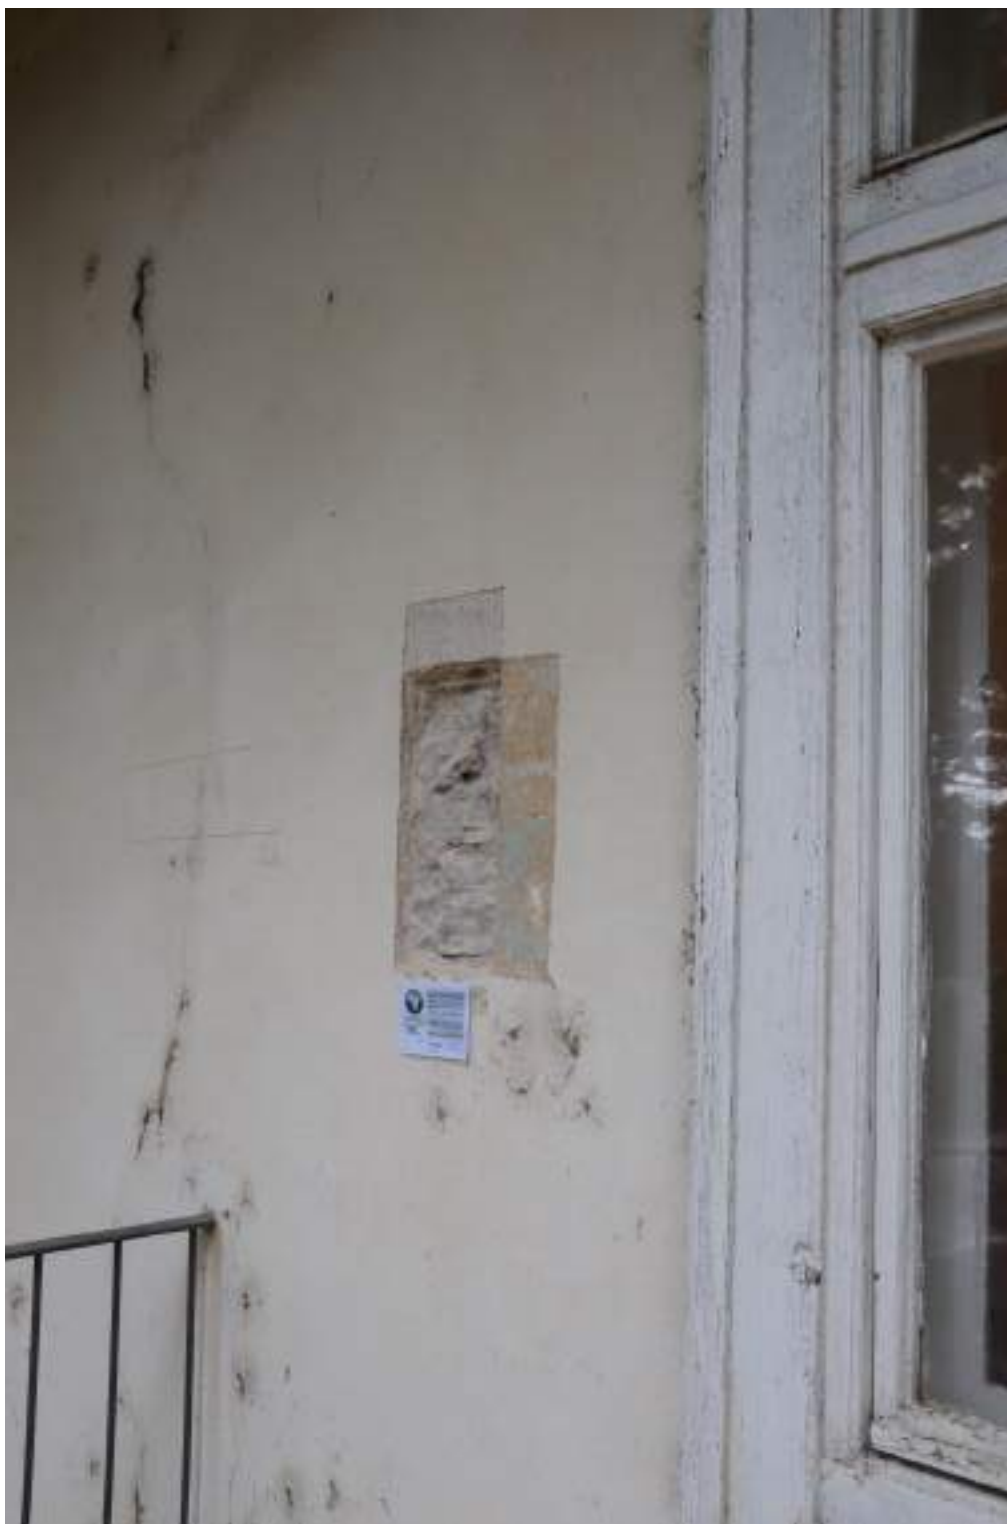
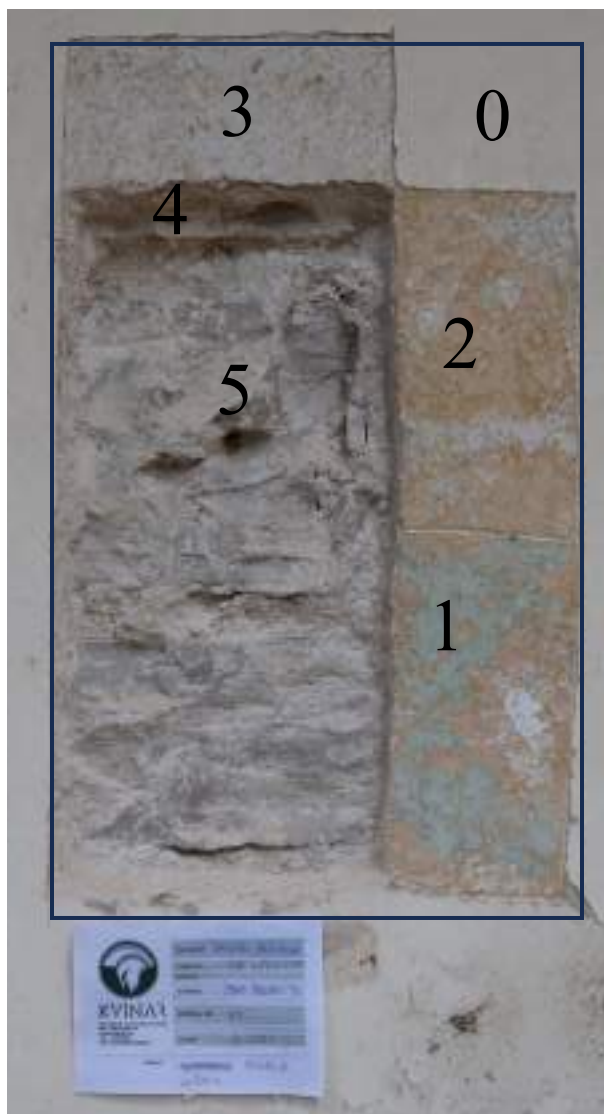
Sonda br. 5 je raslojena do pet slojeva, dimenzije 50 cm x 30 cm, na visini od 0,60 m od poda balkona. Sonda je pozicionirana na balkonu južnog pročelja. Cilj ovog sondažnog istraživanja je prikazati stratigrafiju slojeva u svrhu zaključivanja i uspoređivanja sonde na drugim pročeljima objekta. Sondažno istraživanje je izvršeno s pomoću kirurškog skalpela s izmjenjivim nastavcima za raslojavanje bojenih slojeva te dlijeta i čekića za raslojavanje žbukanih slojeva do nositelja. Na recentnog sloju zapadne strane nije primijećeno blijedo crveno obojenje.

- Sloj 0; recentni bojeni sloj prljavo bijele/sive boje (Melisse 15) debljine <0,1 mm. . Sloj 0 je uklonjen mehanički s pomoću skalpela.

- Sloj 1; bojeni sloj zelene boje (Moos 80) debljine <0,1 mm; Sloj 1 je uklonjen mehanički s pomoću skalpela.

- Sloj 2; bojeni sloj oker boje (Palazzo 260) debljine <0,1 mm; Sloj 2 je uklonjen mehanički s pomoću skalpela.

- Sloj 3; zaglađena sloj žbuke, svijetlo oker boje; Sloj 3 je uklonjen mehanički s pomoću dlijeta i čekića

- Sloj 4; vapneno cementna žbuka debljine 2,5 cm; Sloj 4 je uklonjen mehanički s pomoću dlijeta i čekića

- Sloj 5; kameni nositelj
