IZVJEŠTAJ O PROVEDENIM ISTRAŽNIM KONZERVATORSKO – RESTAURATORSKIM
ZAHVATIMA VILE KUPELWIESER NA BRIJUNIMA

PODSTRANA, PROSINAC 2023.

OBJEKT	VILA KUPELWIESER
MJESTO	Otok Veliki Brijun
UPISANA U REGISTAR KULTURNIH DOBARA RH	Objekt se nalazi unutar međa Zaštićenog kulturnog krajolika otočja Brijuni Z-5983
VRIJEME NASTANKA	1899. g.
PROJEKTNII ZADATAK	SONDAŽNO ISTRAŽIVANJE VANJSKIH PROČELJA, UNUTARNJIH ZIDOVA, STOLARIJE I METALNIH ELEMENATA VILE KUPELWIESER
NADZOR	Ministarstvo kulture i medija RH; Konzervatorski odjel u Puli
NARUČITELJ	JAVNA USTANOVA NACIONALNI PARK BRIJUNI BRIJUNI, PULA OIB: 79193158584
IZVOĐAČ	Kvinar d.o.o. Mile Gojsalić 27, 21312 Podstrana OIB: 50719748083

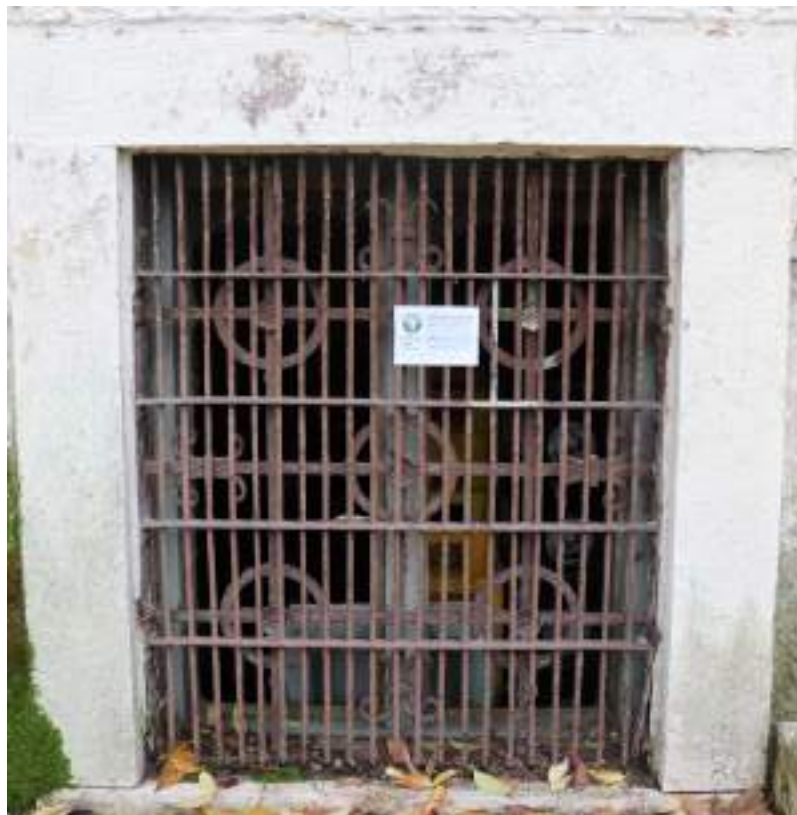
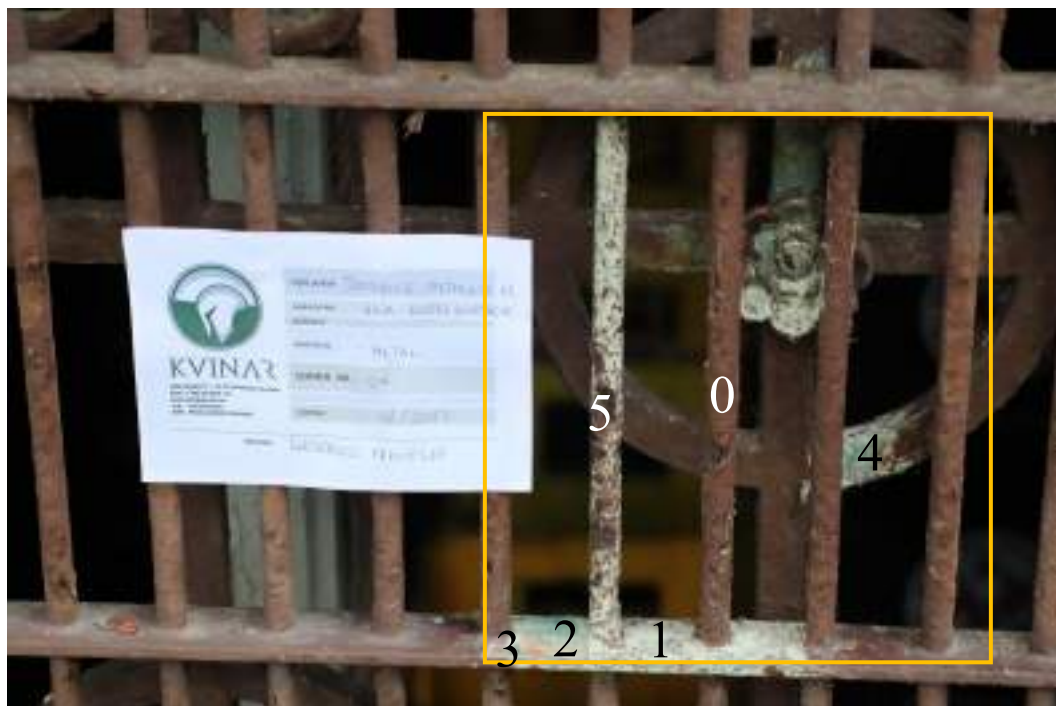
Sonda br. 7 pozicionirana je na podrumskoj prozorskoj rešetci uz stepenište sjeveroistočnog pročelja. Budući da se prozori od podruma i rešetke na njima nisu nikada mijenjale tokom perioda renovacije vile, cilj ovog sondažnog istraživanja je prikazati stratigrafiju slojeva. Sondažno istraživanje je izvršeno kombinacijom kemijskog i mehaničkog djelovanja. Kod sondiranja metala vrlo je nezahvalno izvršiti sondu koja će prikazati stratigrafiju svih bojениh slojeva zbog korozije koja uništava bojene slojeve. Restaurator na terenu procijeni gdje bi se sonda mogla izvršiti i kada krene sa sondiranjem moguće je da promijeni mjesto sondiranja zbog lošeg stanja bojениh slojeva. Prije sustavne izrade sonde napravljene su probe uklanjanja boje različitim otapalima na temelju čega je odabrano najučinkovitije. Korišten je aceton, nitro razrjeđivač i gelovi za uklanjanje starih slojeva boja Lavacolom, Desolom i Hempelom. Probanma uklanjanja boje pokazano je da je sredstvo proizvođača Hempel bilo najučinkovitije.

Na dio metalne rešetke je nanoseno sredstvo proizvođača Hempel⁴ s pomoću kista. Sredstvo je ostavljeno da djeluje 10 do 15 minuta i s pomoću kirurškog skalpela je izvršena stratigrafija slojeva. Sredstvo je nanoseno po potrebi više puta. Sonda je raslojena do 4 sloja. Jako je teško opisati debljinu svakog sloja jer se isti jako loše raslojavaju.

- Sloj 0; recentni bojени sloj smeđe boje debljine <0,1 mm; Sloj 0 je uklonjen mehanički s pomoću skalpela.
- Sloj 1; bojени sloj bijele boje debljine <0,1 mm; Sloj 1 je uklonjen mehanički s pomoću skalpela.
- Sloj 2; bojени sloj zelene boje debljine <0,1 mm; Sloj 2 je uklonjen mehanički s pomoću skalpela.
- Sloj 3; bojени sloj sive boje; Sloj 3 je uklonjen mehanički s pomoću skalpela
- Sloj 4; bojени sloj narančaste boje (inhibitor korozije)
- Sloj 5; željezo (nositelj)

Zeleni i sivi bojeni sloj imaju isti valer , što znači da imaju različitu jačinu boje. Zadnji bojeni sloj narančaste boje je ujedno i inhibitor korozije. Pojava crvenog olova je narančasto – crveni prah.

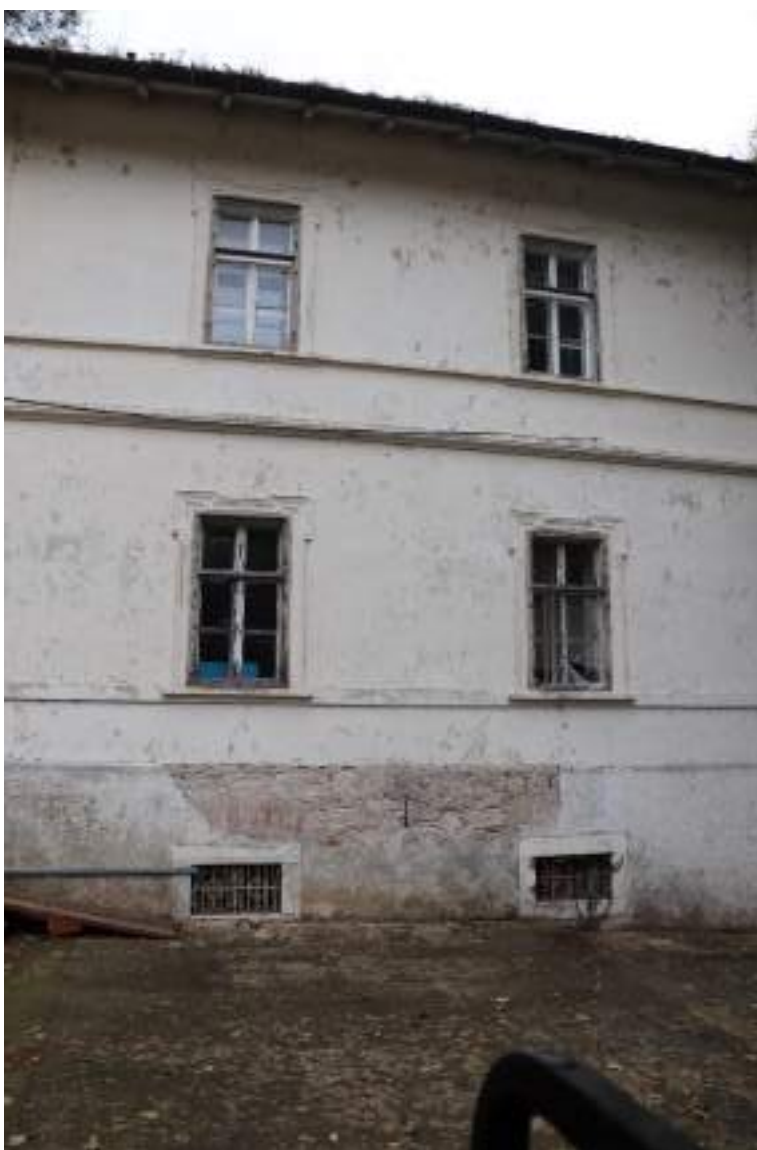
Zatečeno stanje – istočno pročelje

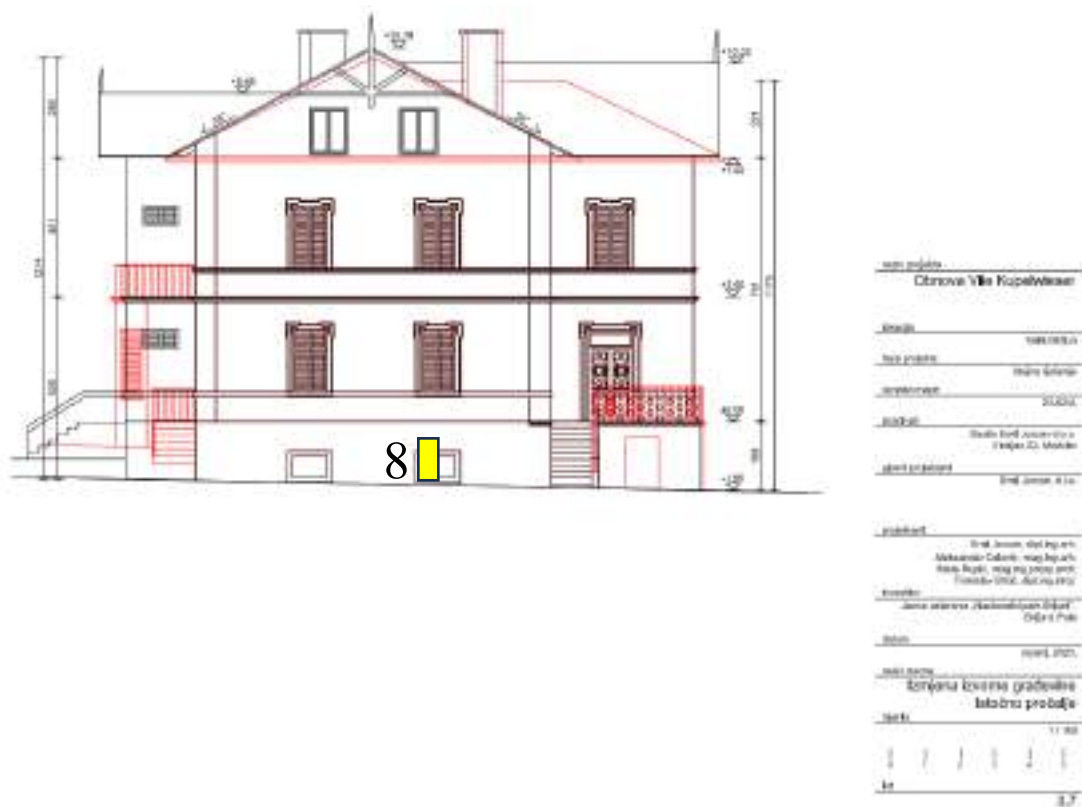
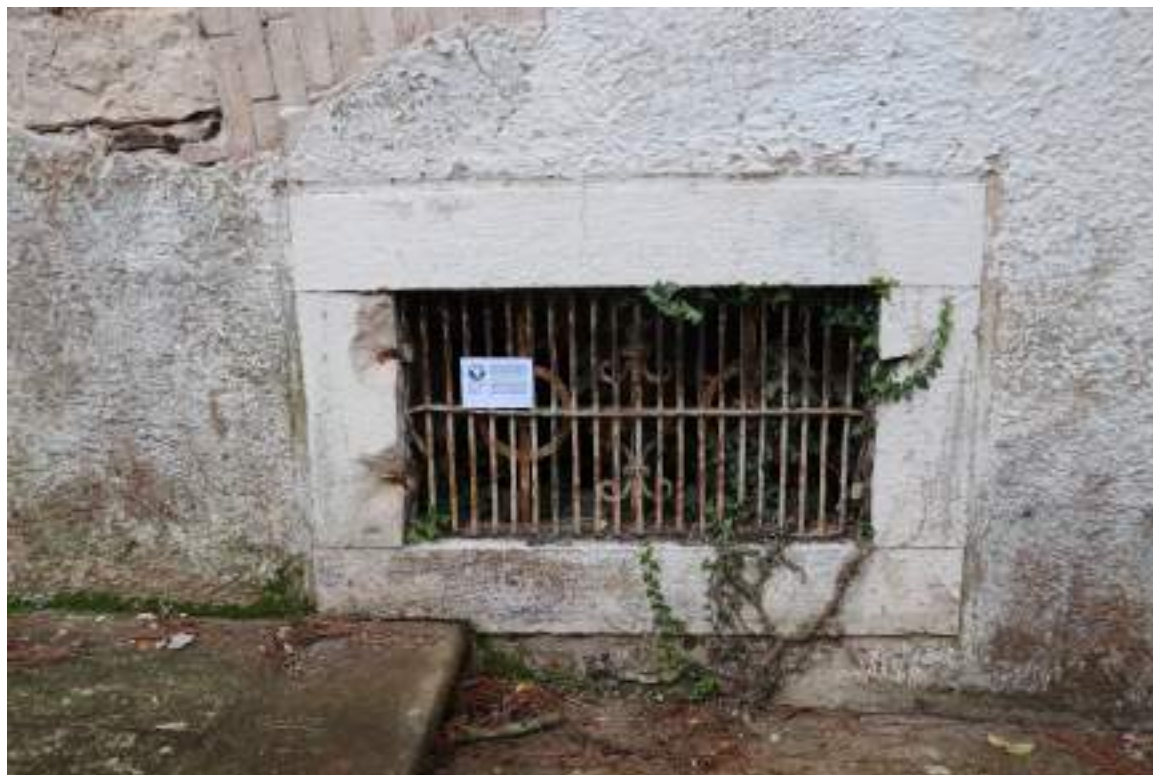
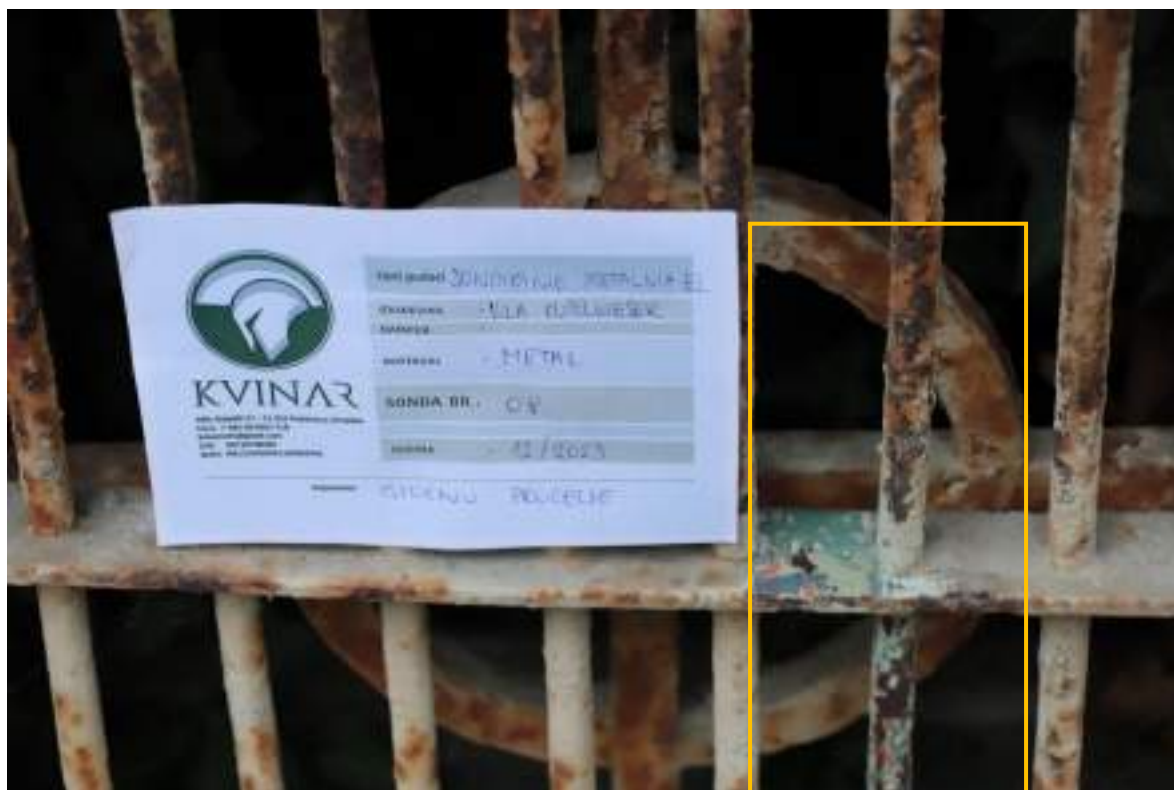
Sonda br. 8 pozicionirana je na podrumskoj prozorskoj rešetci istočnog pročelja vile. Budući da se prozori od podruma i rešetke na njima nisu nikada mijenjale tokom perioda renovacije vile, cilj ovog sondažnog istraživanja je prikazati stratigrafiju slojeva. Sondažno istraživanje je izvršeno kombinacijom kemijskog i mehaničkog djelovanja. Kod sondiranja metala vrlo je nezahvalno izvršiti sondu koja će prikazati stratigrafiju svih bojениh slojeva zbog korozije koja uništava bojene slojeve. Restaurator na terenu procijeni gdje bi se sonda mogla izvršiti i kada krene sa sondiranjem moguće je da promijeni mjesto sondiranja zbog lošeg stanja bojениh slojeva. Na dio metalne rešetke je nanoseno sredstvo tvorničkog naziva Hempel⁵ spomoću kista. Sredstvo je ostavljeno da djeluje 10 do 15 minuta i pomoću kirurškog skalpela je izvršena stratigrafija slojeva. Sredstvo je nanoseno po potrebi više puta. Sonda je raslojena do 4 sloja. Jako je teško opisati debljinu svakog sloja jer se isti jako loše raslojavaju.

- Sloj 0; recentni bojени sloj bijele boje debljine <0,1 mm. . Sloj 0 je uklonjen mehanički s pomoću skalpela.
- Sloj 1; bojени sloj zelene boje debljine <0,1 mm; Sloj 1 je uklonjen mehanički s pomoću skalpela.
- Sloj 2; bojени sloj sive boje; Sloj 2 je uklonjen mehanički s pomoću skalpela
- Sloj 3; bojени sloj narančaste boje (inhibitor korozije)
- Sloj 4; željezo (nositelj)

Zeleni i sivi bojени sloj imaju isti valer , što znači da imaju različitu jačinu boje. Zadnji bojени sloj narančaste boje je ujedno i inhibitor korozije. Pojava crvenog olova je narančasto – crveni prah.

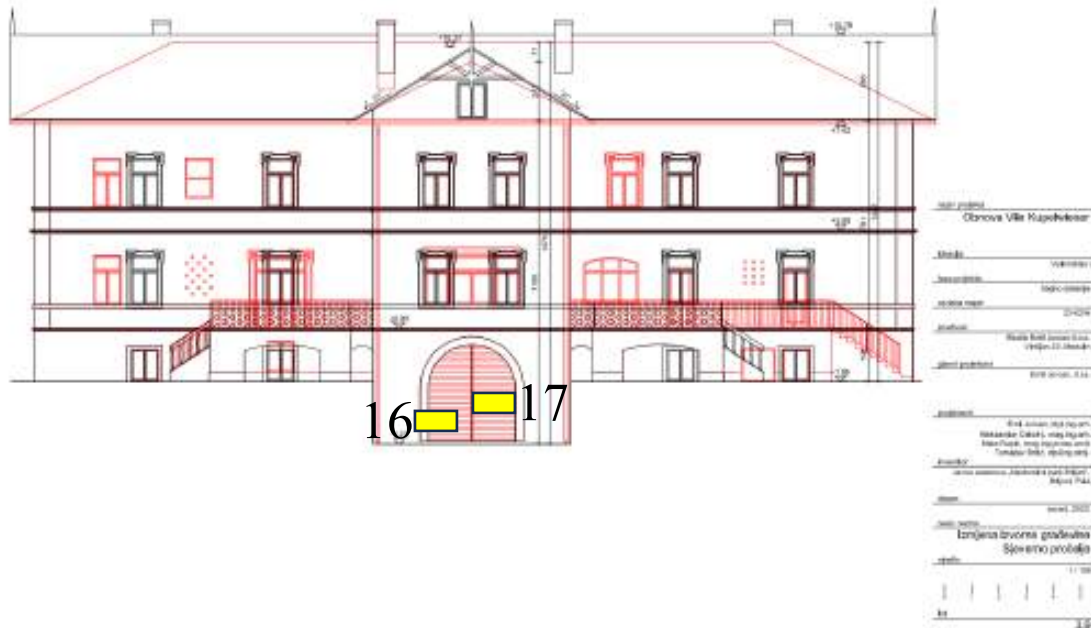
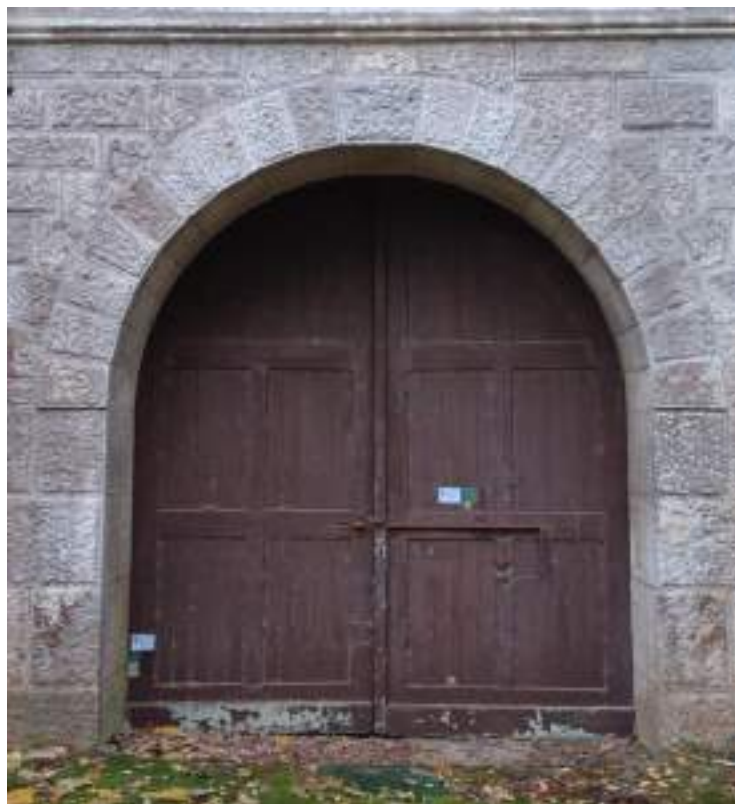
Podrumska vrata i sonde br. 16 i br. 17

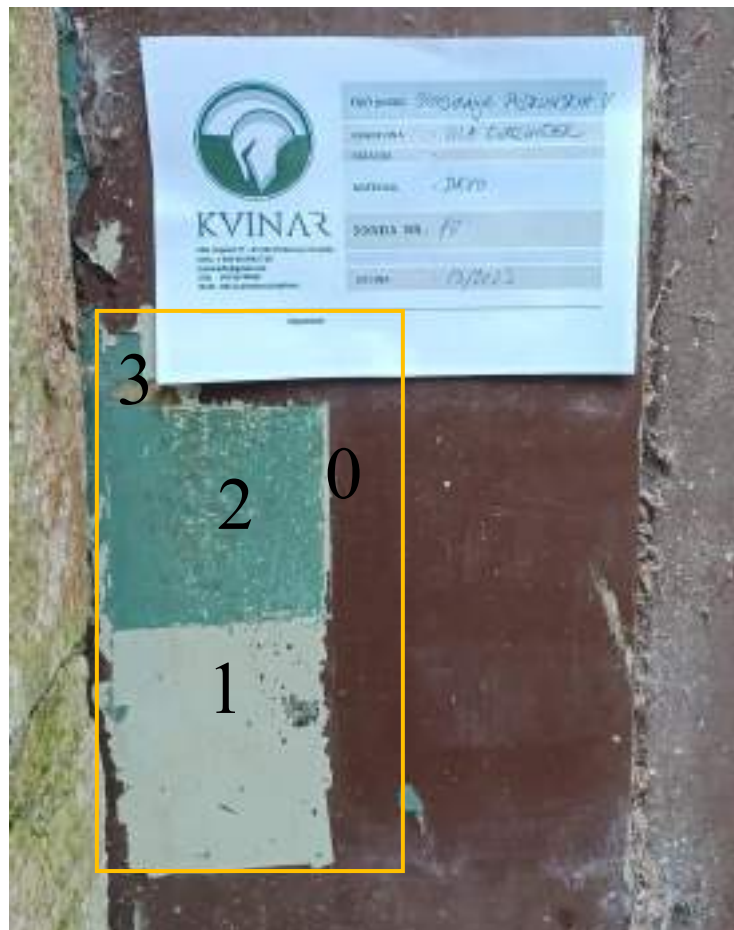
SONDA BR. 16

Sonda br. 16 je raslojena do tri sloja, dimenzije 5 cm x 15 cm, na lijevom krilu podrumskih vrata pri samom dnu. Sondažno istraživanje je izvršeno s pomoću kirurškog skalpela s izmjenjivim nastavnicama za raslojavanje bojenih slojeva.

- Sloj 0; recentni bojeni sloj tamno smeđe boje (Magma 35) debljine <0,1 mm. Sloj 0 je uklonjen mehanički s pomoću skalpela.

- Sloj 1; bojeni sloj svijetlo zelene boje (Oase 85) debljine <0,1 mm; Sloj 1 je uklonjen mehanički s pomoću skalpela.

- Sloj 2; bojeni sloj tamno zelene boje (Malachit 105) debljine <0,1 mm; Sloj 2 je uklonjen mehanički s pomoću skalpela.

- Sloj 3; nositelj (drvo)

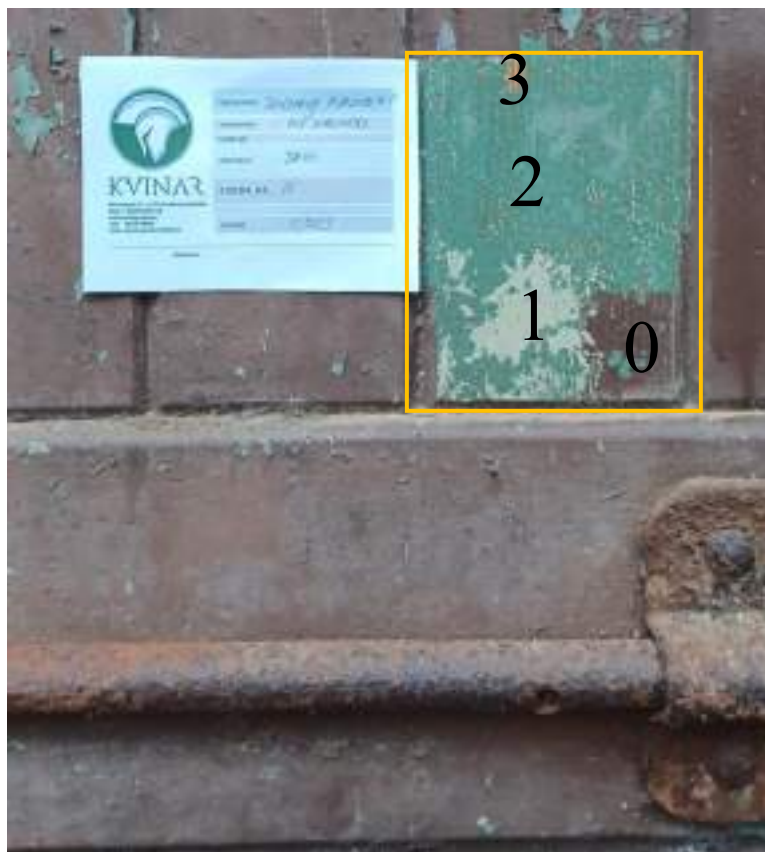
SONDA BR. 17

Sonda br. 17 je raslojena do tri sloja, dimenzije 20 cm x 20 cm, na desnom krilu podrumskih vrata iznad zasuna za vrata. Sondažno istraživanje je izvršeno s pomoću kirurškog skalpela s izmjenjivim nastavnicama za raslojavanje bojnih slojeva.

Sloj 0; recentni bojni sloj tamno smeđe boje (Magma 35) debljine <0,1 mm. . Sloj 0 je uklonjen mehanički s pomoću skalpela.

- Sloj 1; bojni sloj svijetlo zelene boje (Oase 85) debljine <0,1 mm;

Sloj 1 je uklonjen mehanički s pomoću skalpela.

- Sloj 2; bojni sloj tamno zelene boje (Malachit 105) debljine <0,1 mm; Sloj 2 je uklonjen mehanički s pomoću skalpela.

- Sloj 3; nositelj (drvo)

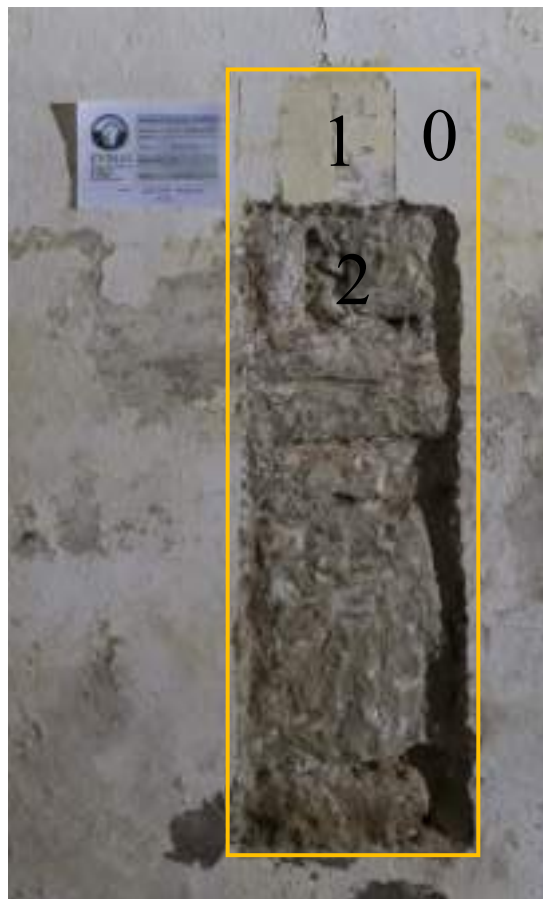
SONDA BR. 10

Sonda br. 10 je raslojena do dva sloja, dimenzije 20 cm x 50 cm, na visini od 1,45 m. Pozicionirana je na južnom zidu podruma. Cilj ovog sondažnog istraživanja je prikazati stratigrafiju slojeva i detekcije mogućih bojenih i žbukanih slojeva, ali i zbog uvida u gradnju i način slaganja kamenog nositelja.

Sondažno istraživanje je izvršeno s pomoću kirurškog skalpela s izmjenjivim nastavcima za raslojavanje bojenih slojeva te dlijeta i čekića za raslojavanje žbukanih slojeva do nositelja. Vidi se slaganje kamenih klesanaca pravilnog oblika, većih dimenzija, međusobno povezanim vapneno cementnom žbukom.

- Sloj 0; recentni bojeni sloj prljavo bijele/sive boje debljine <0,1 mm; Sloj 0 je uklonjen mehanički s pomoću skalpela.

- Sloj 1; bojeni sloj blijedo žute boje debljine <0,1 mm; Ispod bojenog sloja se nalazi žbukani sloj (cementna žbuka) debljine 1,5 cm; Sloj 1 je uklonjen mehanički pomoću skalpela i dlijeta i čekića

- Sloj 2; kameni nositelj

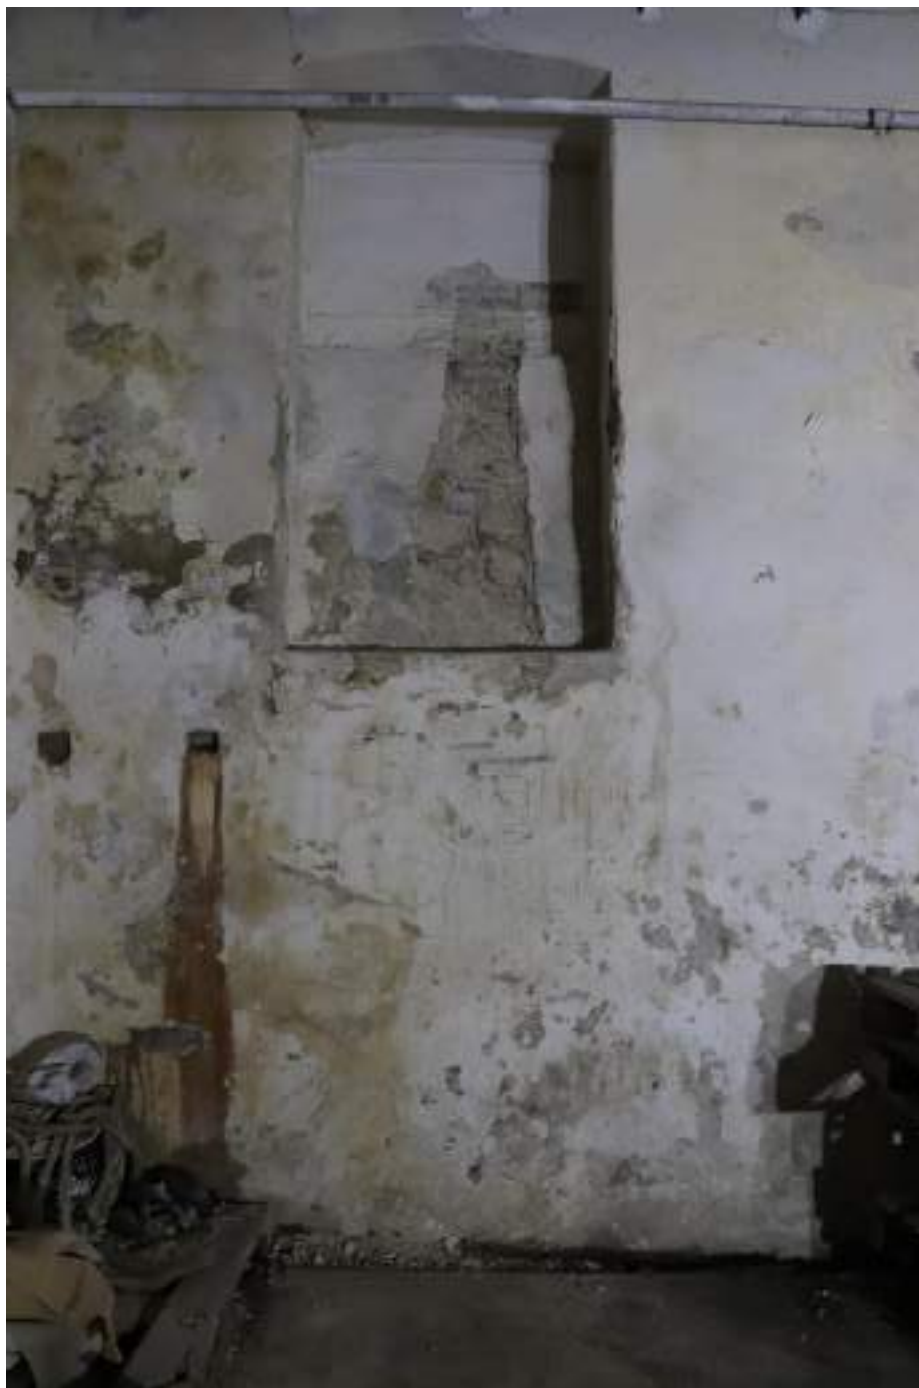
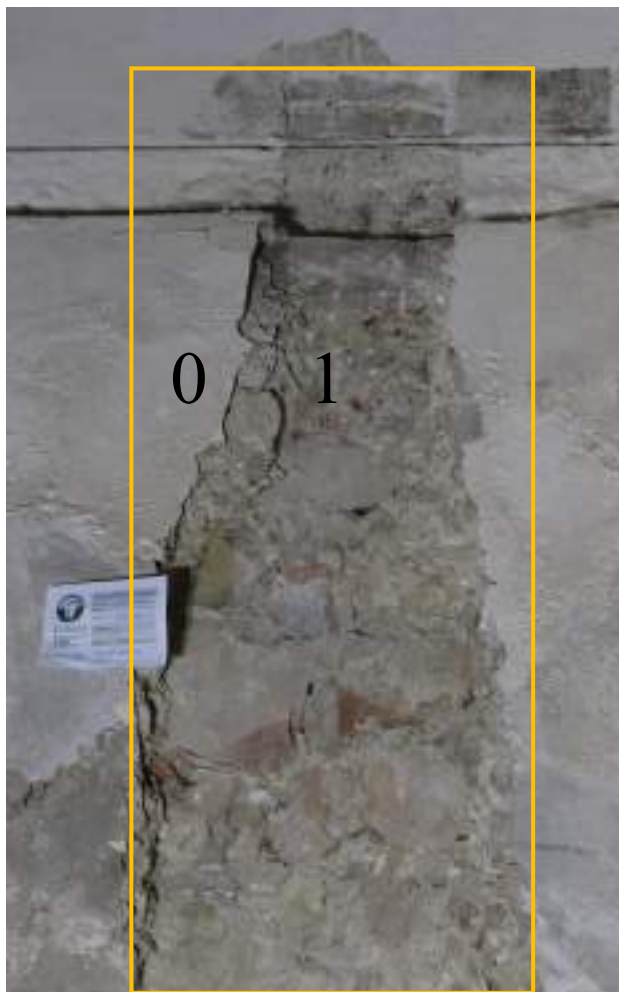
Sonda br. 11 raslojena je do jednog sloja, dimenzije 30 cm x 70 cm, na visini od 1,85 m. Pozicionirana je unutar niše na južnom zidu. Cilj ovog sondažnog istraživanja je uvid u gradnju i način slaganja kamenog nositelja. Vidi se slaganje kamenih klesanaca nepravilnog oblika, manjih dimenzija, međusobno povezanim vapneno cementnom žbukom.

- Sloj 0; recentni bojeni sloj prljavo bijele/sive boje debljine <0,1 mm. . Sloj 0 je uklonjen mehanički s pomoću skalpela.
- Sloj 1; kameni nositelj

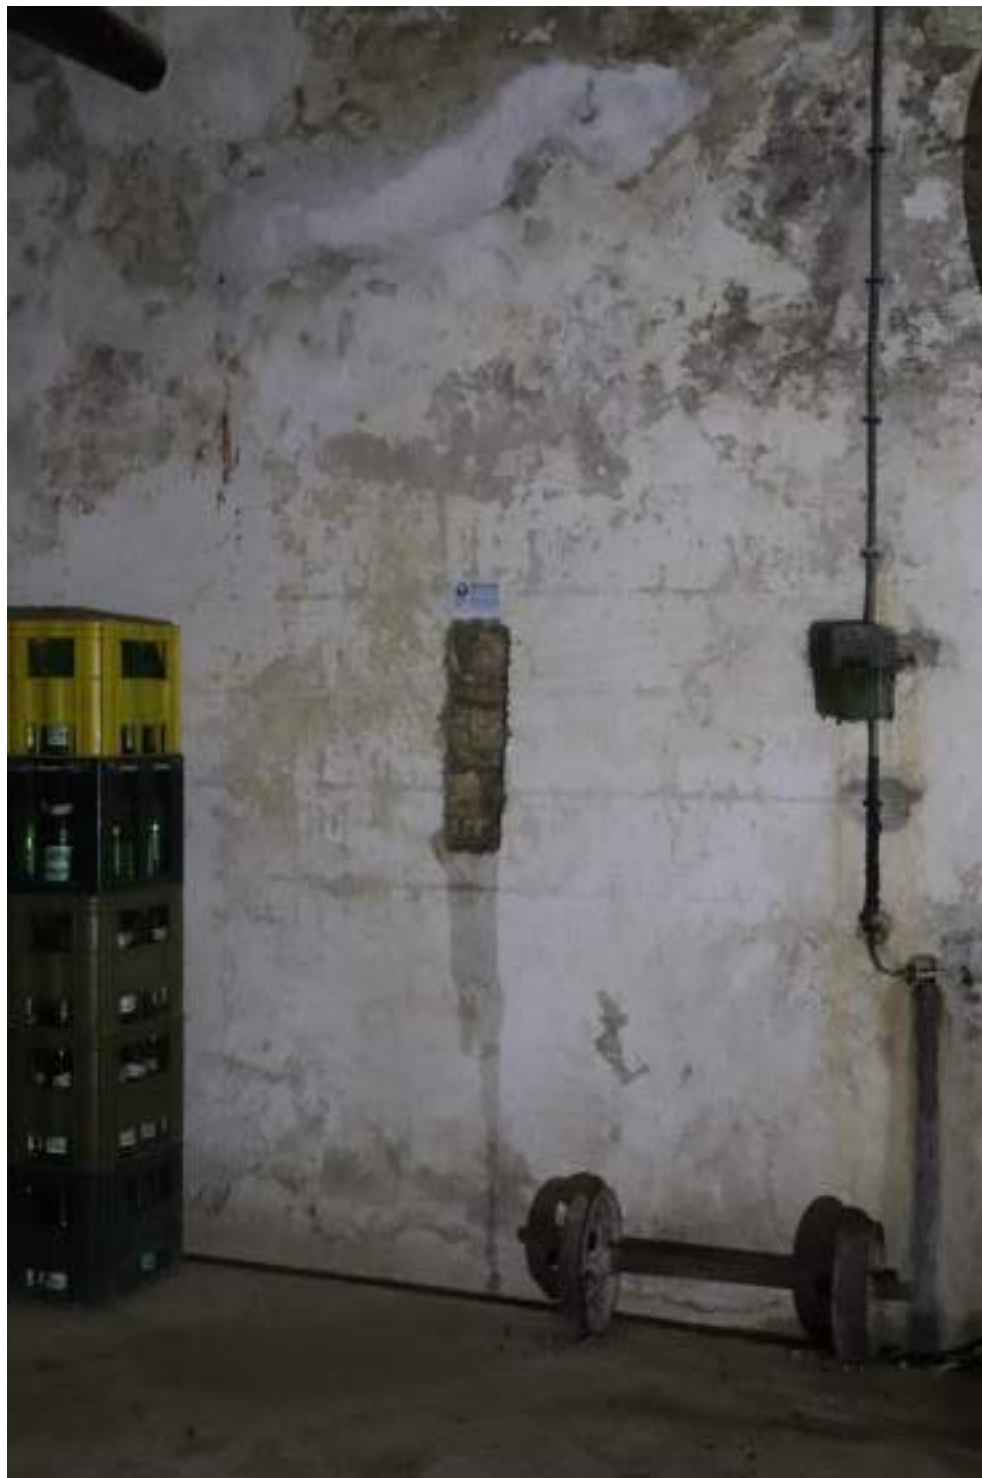
SONDA BR. 12

Sonda br. 12 je raslojena do jednog sloja, dimenzije 20 cm x 50 cm, na visini od 1,45 m. Pozicionirana je na sjevernom zidu podruma. Cilj ovog sondažnog istraživanja je uvid u gradnju i način slaganja kamenog nositelja. Vidi se slaganje kamenih klesanaca pravilnog oblika, većih dimenzija, međusobno povezanim cementnom žbukom.

- Sloj 0; recentni bojeni sloj prljavo bijele/sive boje debljine <0,1 mm; Sloj 0 je uklonjen mehanički s pomoću skalpela.
- Sloj 1; bojeni sloj zelene boje debljine <0,1 mm; Sloj 1 je uklonjen mehanički s pomoću skalpela.

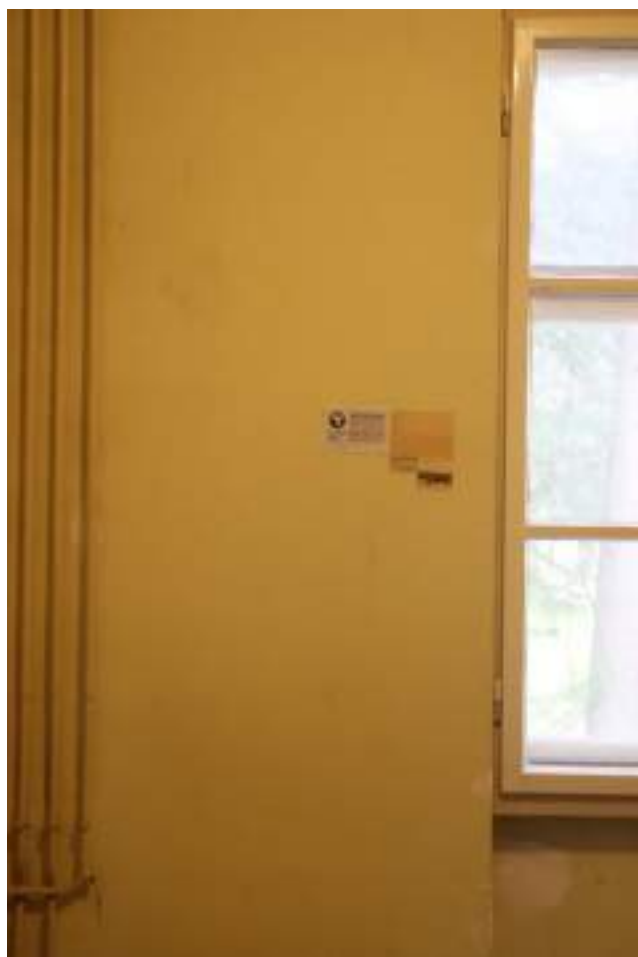
Sonda br. 13 je pozicionirana na hodniku prvog katu objekta, istočnom dijela na južnom zidu, na visini od 1,70 m. Sonda je raslojena do pet slojeva. Dimenzije sonde su 17 x 13 cm. Cilj ovog sondažnog istraživanja je prikazati stratigrafiju slojeva u svrhu zaključivanja i uspoređivanja sonde na drugim pročeljima objekta imajući u obziru da je na tom mjestu izvršena renovacija objekta. Sondažno istraživanje je izvršeno s pomoću kirurškog skalpela s izmjenjivim nastavcima za raslojavanje bojenih slojeva te dlijeta i čekića za raslojavanje žbukanih slojeva do nositelja.

- Sloj 0; recentni bojeni sloj žuto zelene boje debljine <0,1 mm; Sloj 0 je uklonjen mehanički s pomoću skalpela.
- Sloj 1; bojeni sloj svijetloružičaste boje (Amber 90) debljine <0,1 mm; Sloj 1 je uklonjen mehanički s pomoću skalpela.
- Sloj 2; bojeni sloj tamnoružičaste boje (Onyx 110) debljine <0,1 mm; Sloj 2 je uklonjen mehanički s pomoću skalpela.
- Sloj 3; zaglađena sloj žbuke (nalič); Sloj 3 je uklonjen mehanički s pomoću dlijeta i čekića.
- Sloj 4; vapneno cementna žbuka debljine 1,5 cm; Sloj 4 je uklonjen mehanički s pomoću dlijeta i čekića.
- Sloj 5; kameni nositelj.

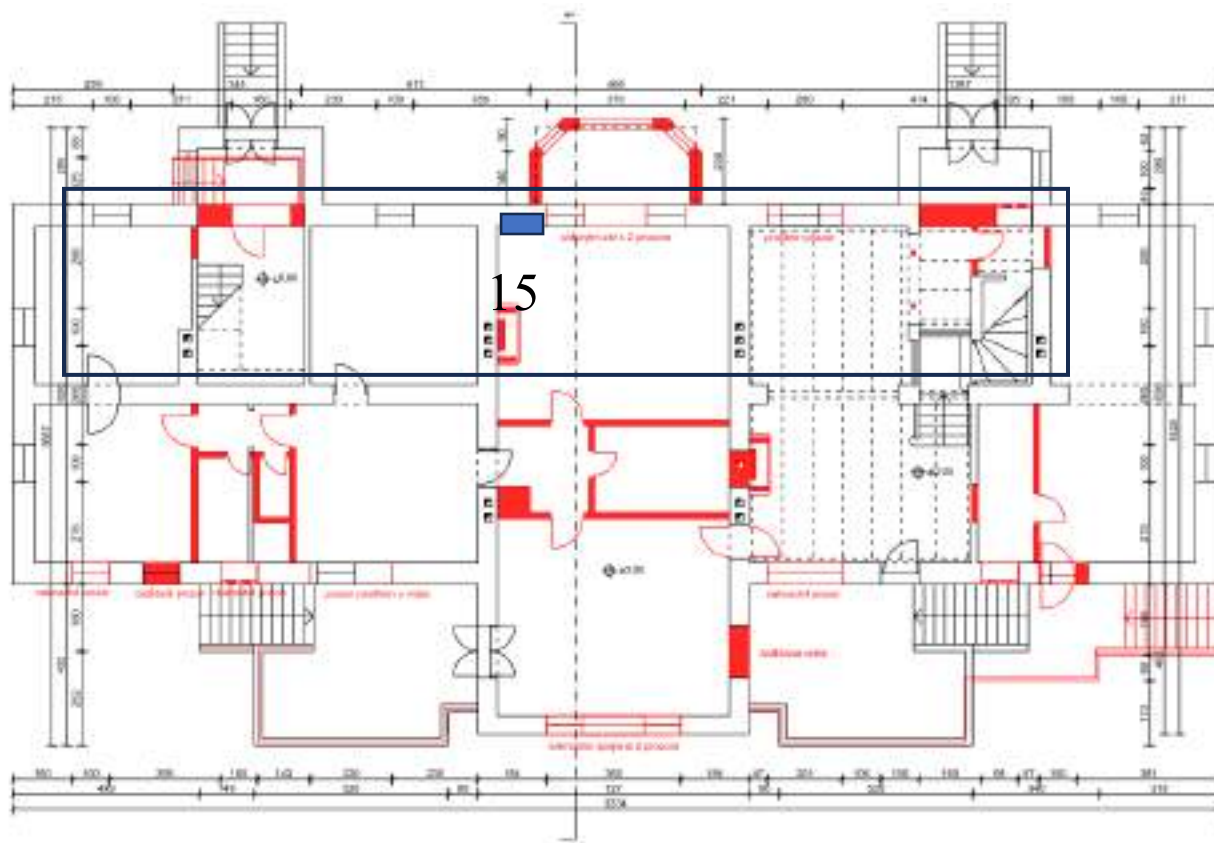
SONDA BR. 15

Sonda br. 15 je pozicionirana u prizemlju na južnom zidu centralne prostorije južne orijentacije. Sonda je raslojena do pet slojeva. Dimenzije sonde su 5 x 20 cm. Sondažno istraživanje je izvršeno s pomoću kirurškog skalpela s izmjenjivim nastavcima za raslojavanje bojenih slojeva te dljetja i čekića za raslojavanje žbukanih slojeva do nositelja.

- Sloj 0; recentni bojeni sloj žute boje (prljavo žute boje zbog nečistoće) debljine <0,1 mm; Sloj 0 je uklonjen mehanički s pomoću skalpela.
- Sloj 1; bojeni sloj žute boje (nakon čišćenja – Citrus 85) debljine <0,1 mm; Sloj 1 je uklonjen mehanički s pomoću skalpela.
- Sloj 2; bojeni sloj sivozelene boje (Jade 100) debljine <0,1 mm; Sloj 2 je uklonjen mehanički s pomoću skalpela.
- Sloj 3; zaglađena sloj žbuke (nalič); Sloj 3 je uklonjen mehanički s pomoću dlijeta i čekića.
- Sloj 4; cementna žbuka debljine <3 cm; Sloj 4 je uklonjen mehanički s pomoću dlijeta i čekića.
- Sloj 5; kameni nositelj.

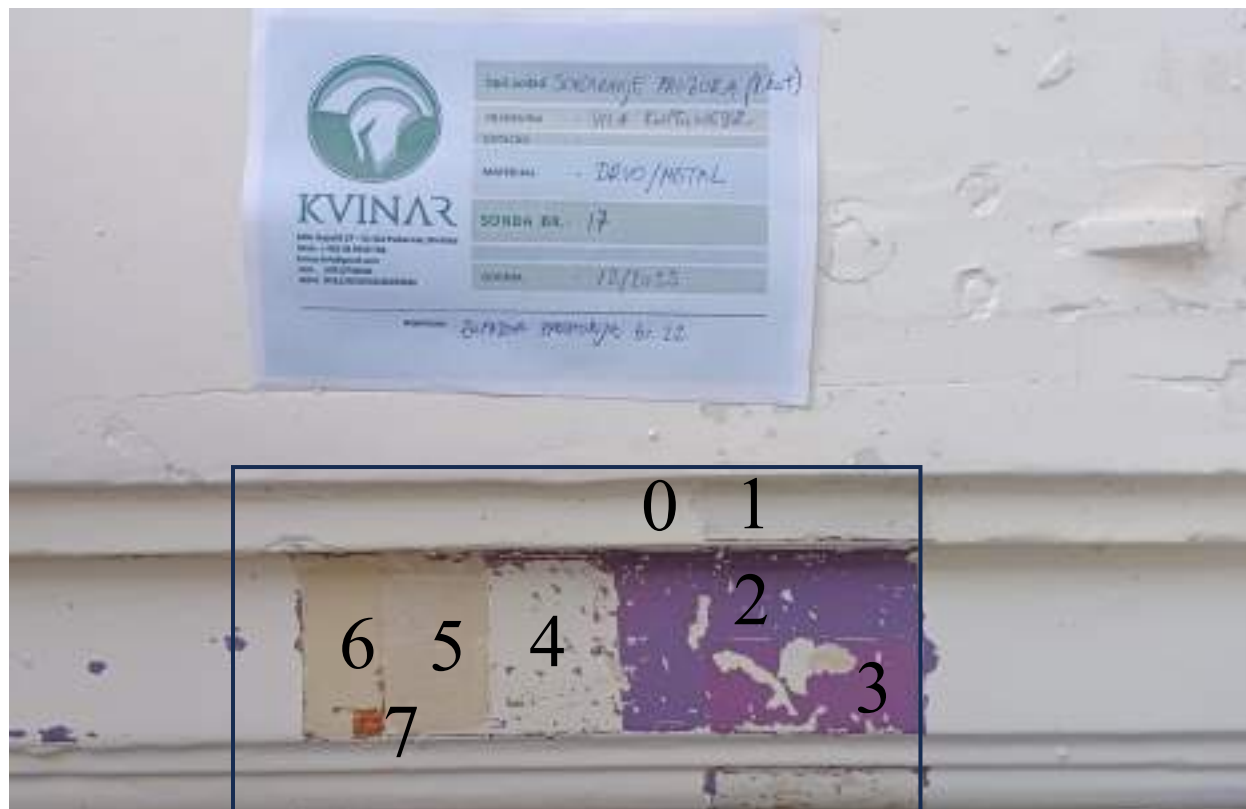
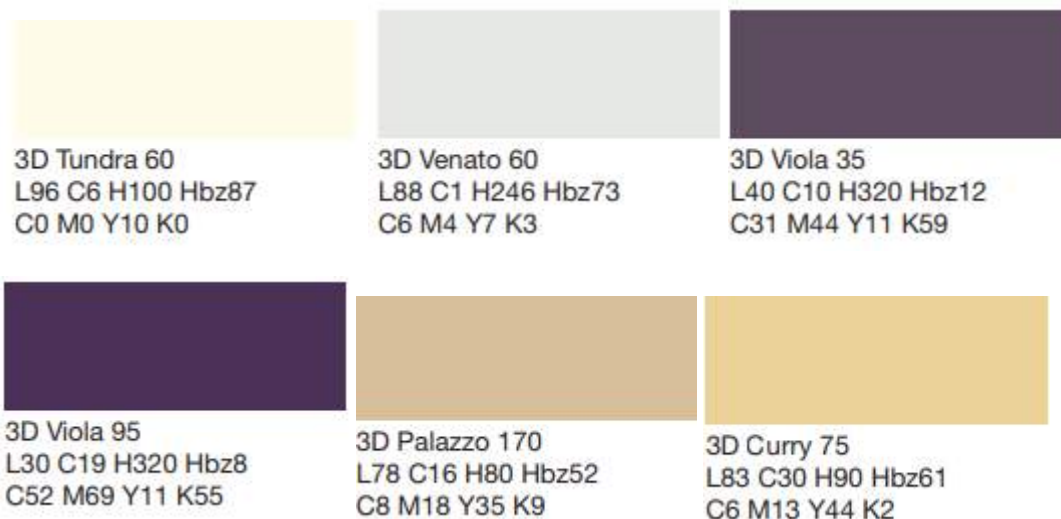
SONDA BR. 17a

Sonda br. 17a pozicionirana je na ukrasnoj klupici prozora sjeveroistočne prostorije na katu objekta. Sonda je raslojena u 7 slojeva, dimenzija 15 x 18 cm. Sondažno istraživanje je izvršeno kombinacijom kemijskog i mehaničkog uklanjanja slojeva.

- Sloj 0; recentni bojeni sloj bijele boje (Tundra 60) debljine <0,1 mm; Sloj 0 je uklonjen mehanički s pomoću skalpela.

- Sloj 1; bojeni sloj sive boje (Ventao 60) debljine <0,1 mm; Sloj 1 je uklonjen mehanički s pomoću skalpela.

- Sloj 2; bojeni sloj tamno ljubičaste boje boje (Viola 35) debljine <0,1 mm; Sloj 2 je uklonjen mehanički pomoću skalpela.

- Sloj 3; bojeni sloj svjetloljubičaste boje (Viola 95) debljine <0,1 mm; Sloj 3 je uklonjen mehanički s pomoću skalpela.
- Sloj 4; bojeni sloj bijele boje, vrlo sličan recentnom sloju (Tundra 60), debljine <0,1 mm; Sloj 4 je uklonjen mehanički s pomoću skalpela.
- Sloj 5; bojeni sloj bež boje (hladniji ton – Palazzo 170)) debljine <0,1 mm; Sloj 3 je uklonjen mehanički s pomoću skalpela.
- Sloj 6; bojeni sloj bež boje (topliji ton – Curry 75) debljine <0,1 mm; Sloj 4 je uklonjen mehanički s pomoću skalpela.
- Sloj 7; nositelj (drvo).

Što se tiče stolarije na prozorima, potrebno je naglasiti sondu br.17 izvršenu na dijelu prozora koji ima ukrasnu klupicu koja bi trebala biti iz vremena 1921. godine. Riječ je o prozoru sjeveroistočne prostorije prvog kata. Izvršena je stratigrafija od 6 bojenih slojeva. Samo kod ove sonde na stolariji otvora su pronađena dva bojena sloja ljubičaste boje, različitih nijansi.

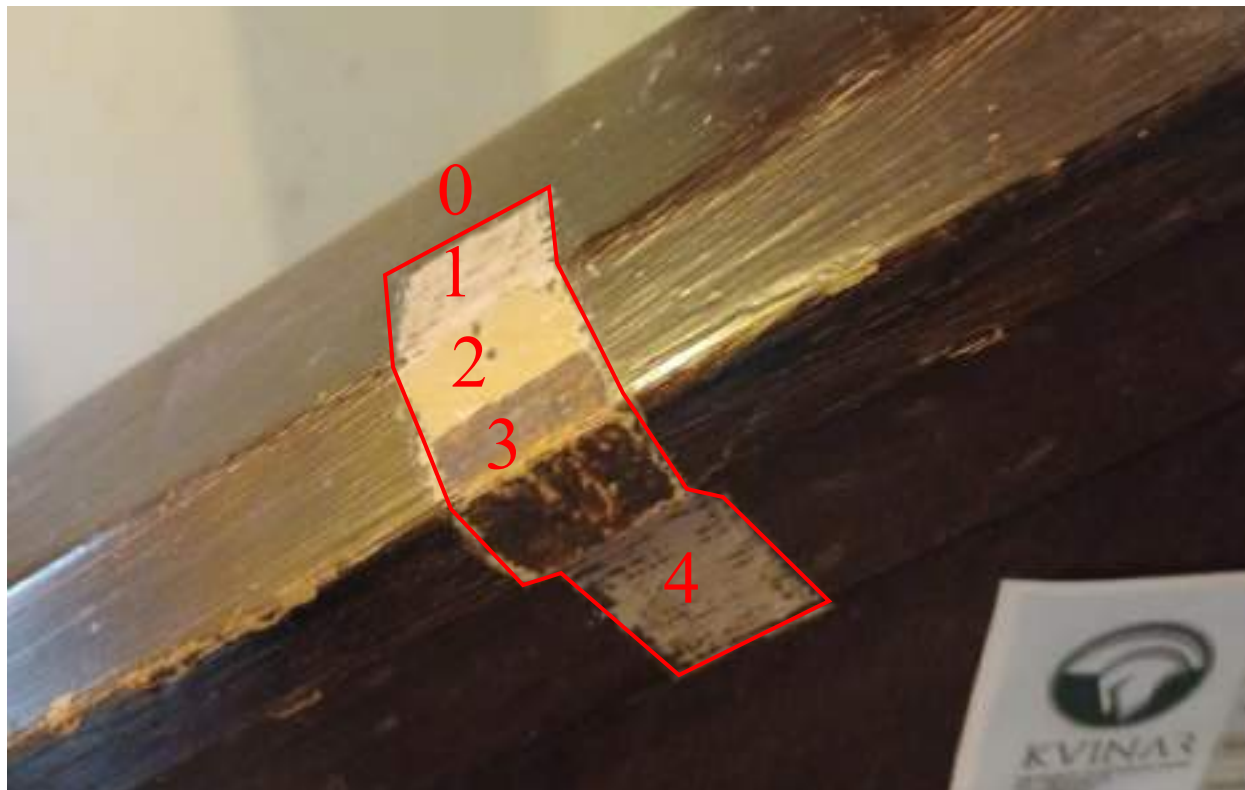
Sonda br. 18d pozicionirana je na rukohvatu drvene ograde stepeništa, prizemlju ulaza u istočni dio objekta. Sonda je raslojena do 5 slojeva, dimenzija 12 x 5 cm. Sondažno istraživanje je izvršeno kombinacijom kemijskog i mehaničkog uklanjanja slojeva.

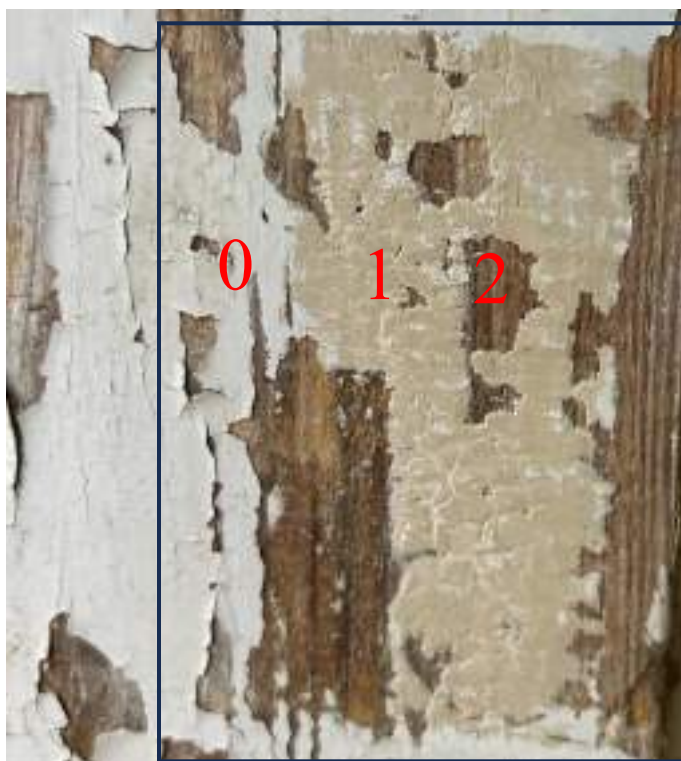
SONDA BR. 19a

Sonda br. 19a pozicionirana je na unutarnjem okviru prozora između vanjskih otvora i unutarnjih prozora. Sonda je raslojena do 2 sloja, dimenzija 8 x 5 cm. Sondažno istraživanje je izvršeno kombinacijom kemijskog i mehaničkog uklanjanja slojeva.

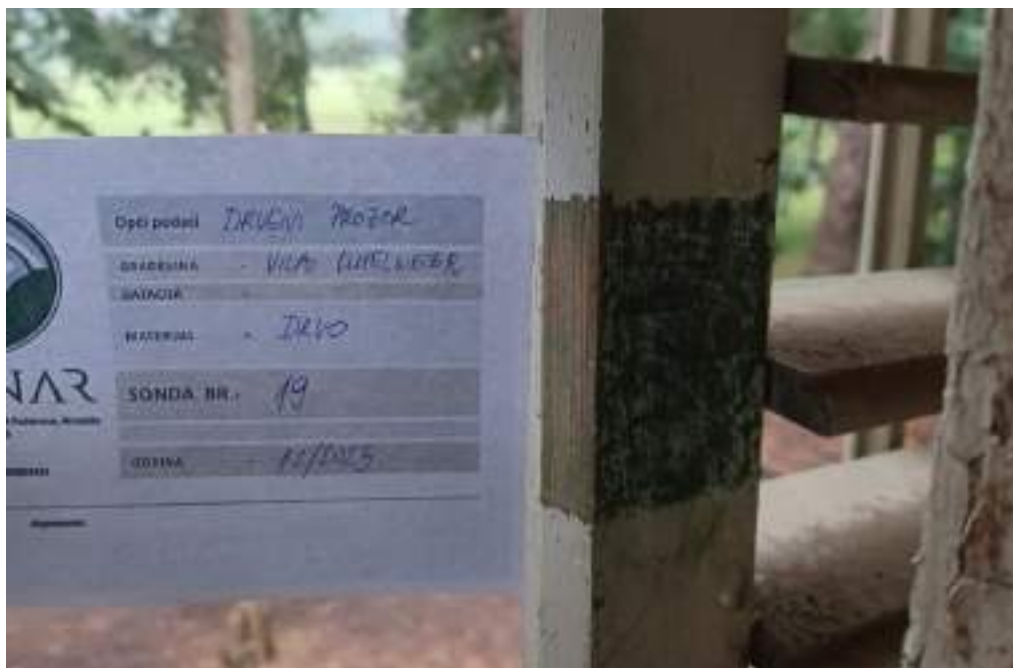
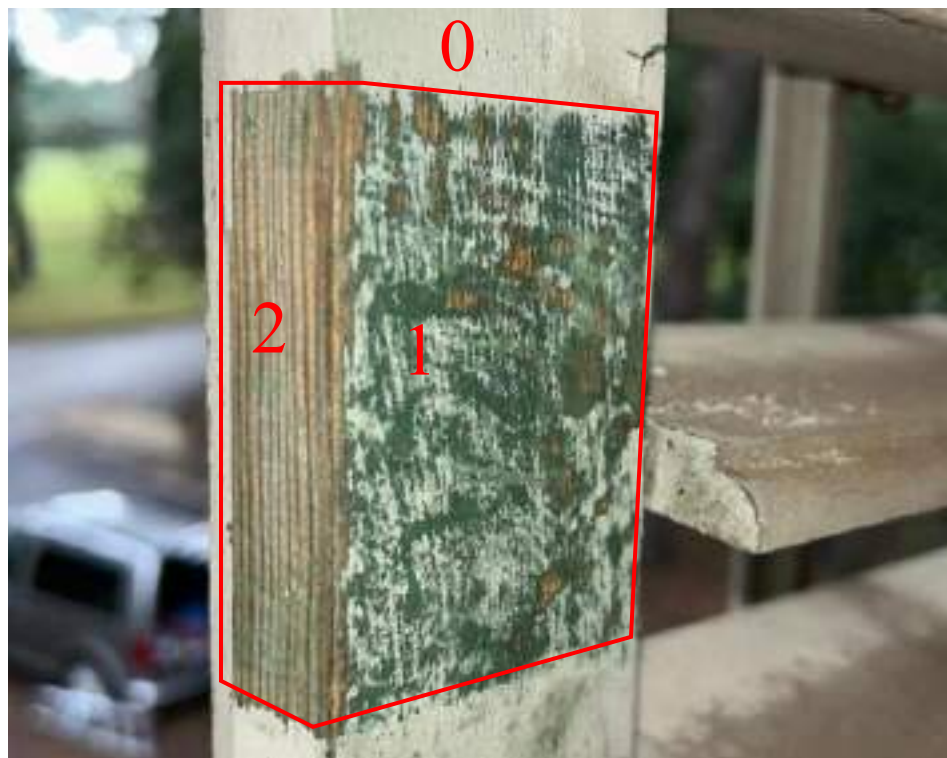
SONDA BR. 19b

Sonda br. 19b pozicionirana je na vanjskom otvoru prozora (škura). Sonda je raslojena do 2 sloja, dimenzija 6 x 5 cm. Sondažno istraživanje je izvršeno kombinacijom kemijskog i mehaničkog uklanjanja slojeva.

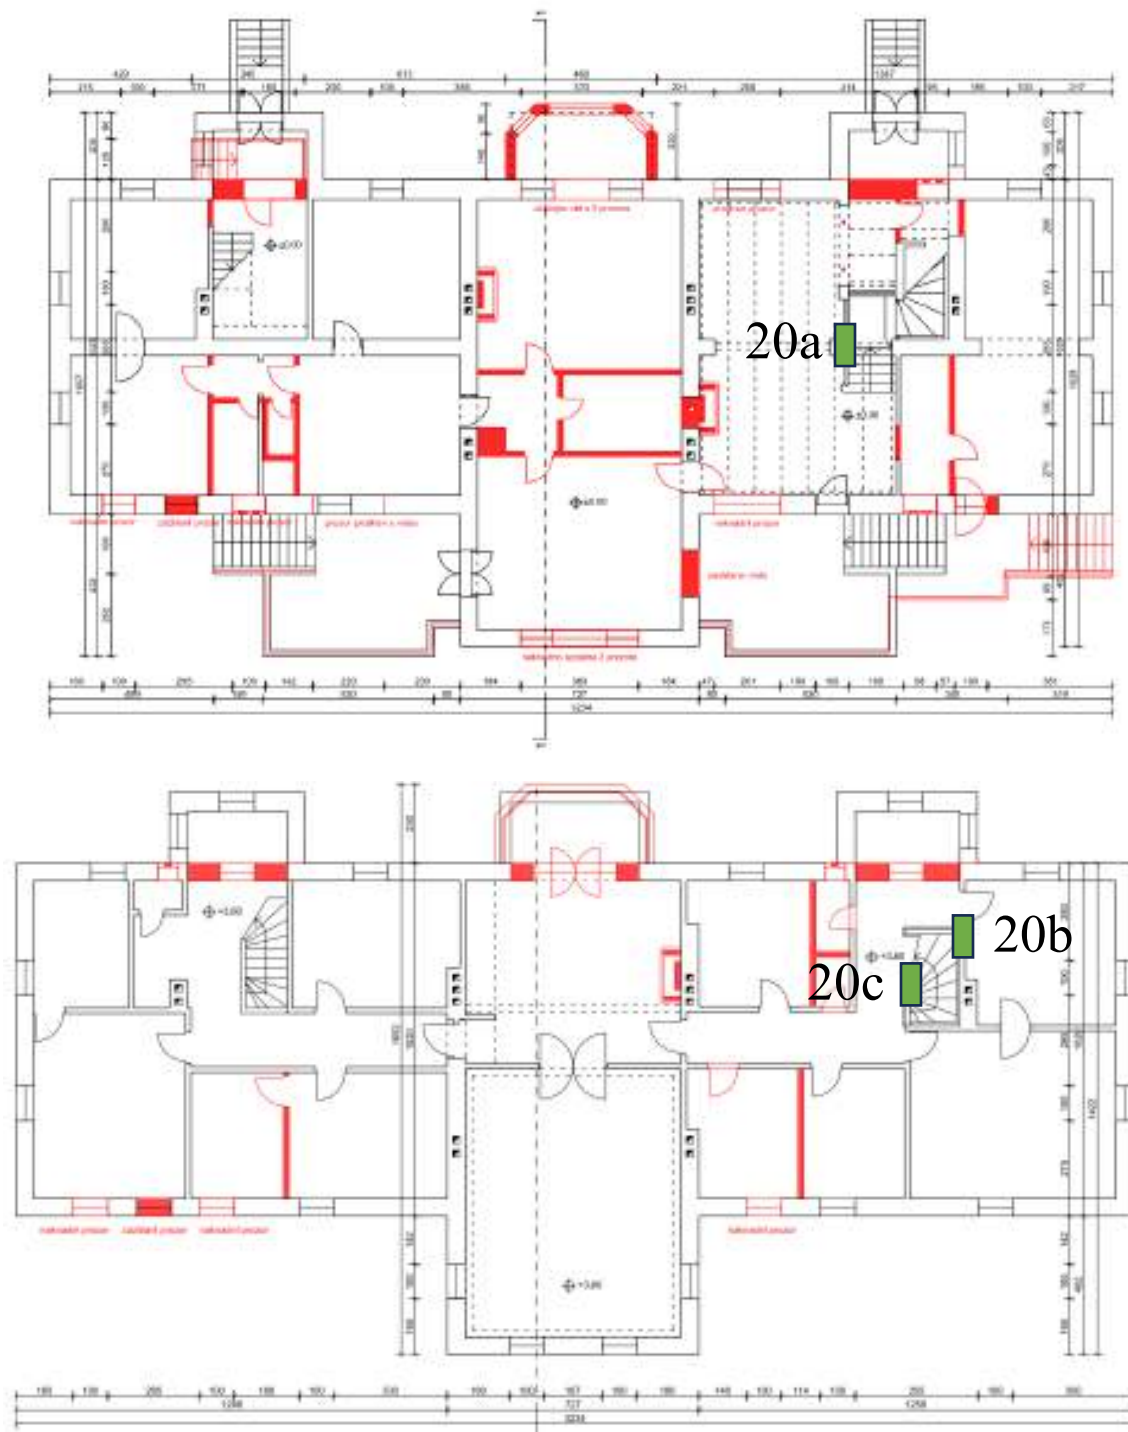
SONDA BR. 20

Sonda br. 20 obuhvaća tri sonde (a, b i c) koje su pozicionirane na ukrasu rukohvata u prizemlju objekta i na katu gdje stubište završava.
