IZVJEŠTAJ O PROVEDENIM ISTRAŽNIM KONZERVATORSKO – RESTAURATORSKIM
ZAHVATIMA VILE KUPELWIESER NA BRIJUNIMA

PODSTRANA, PROSINAC 2023.

OBJEKT	VILA KUPELWIESER
MJESTO	Otok Veliki Brijun
UPISANA U REGISTAR KULTURNIH DOBARA RH	Objekt se nalazi unutar međa Zaštićenog kulturnog krajolika otočja Brijuni Z-5983
VRIJEME NASTANKA	1899. g.
PROJEKTNII ZADATAK	SONDAŽNO ISTRAŽIVANJE VANJSKIH PROČELJA, UNUTARNJIH ZIDOVA, STOLARIJE I METALNIH ELEMENATA VILE KUPELWIESER
NADZOR	Ministarstvo kulture i medija RH; Konzervatorski odjel u Puli
NARUČITELJ	JAVNA USTANOVA NACIONALNI PARK BRIJUNI BRIJUNI, PULA OIB: 79193158584
IZVOĐAČ	Kvinar d.o.o. Mile Gojsalić 27, 21312 Podstrana OIB: 50719748083

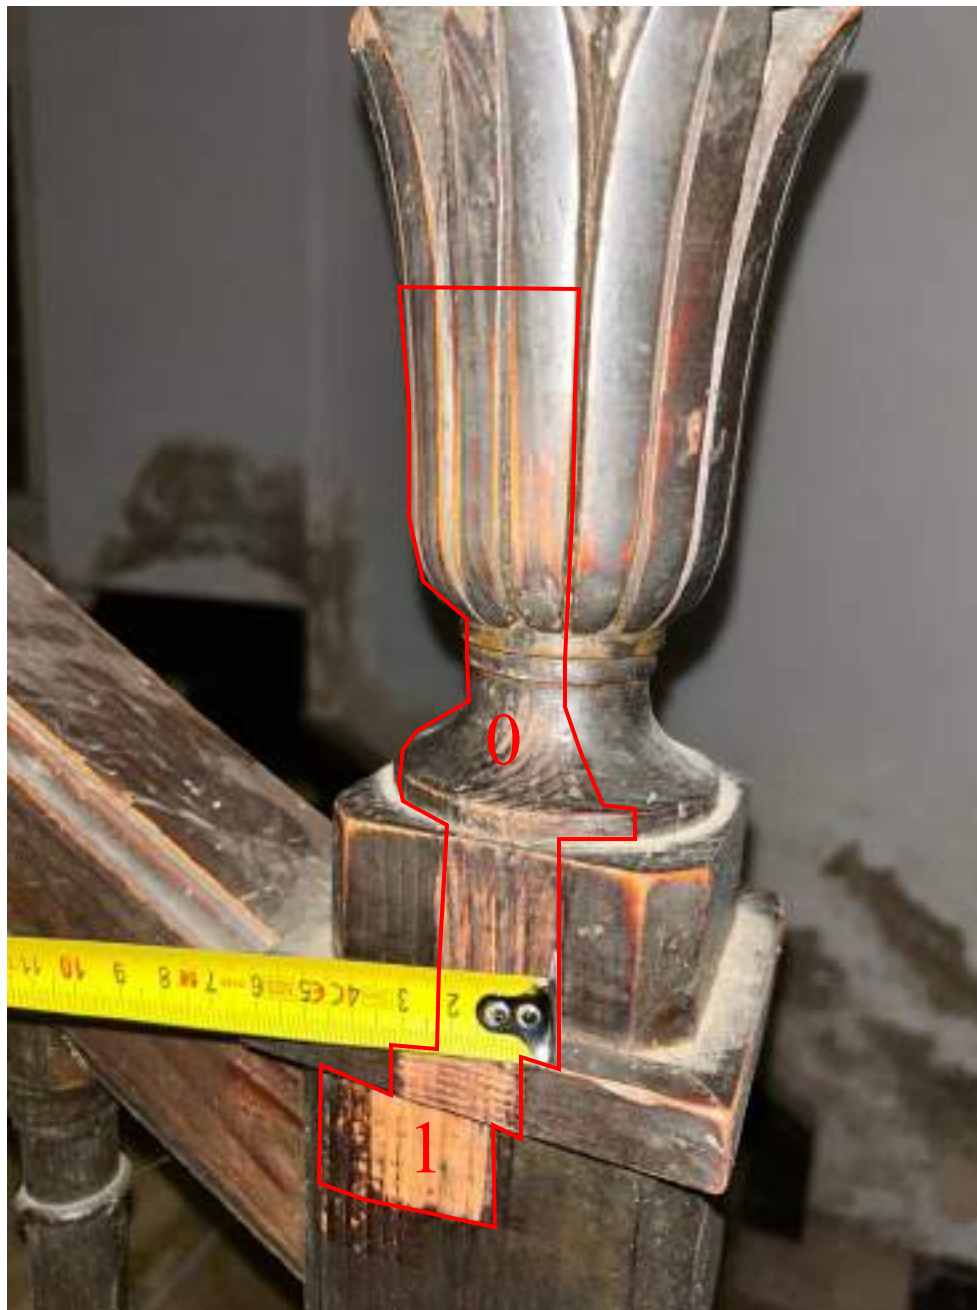
SONDA BR. 20a

Sonda br. 20a pozicionirana je na ukrasu drvene ograde stubišta zapadnog dijela objekta. Sonda je raslojena do 1 sloja, dimenzija 4 x 12 cm. Sondažno istraživanje je izvršeno kombinacijom kemijskog i mehaničkog uklanjanja slojeva.

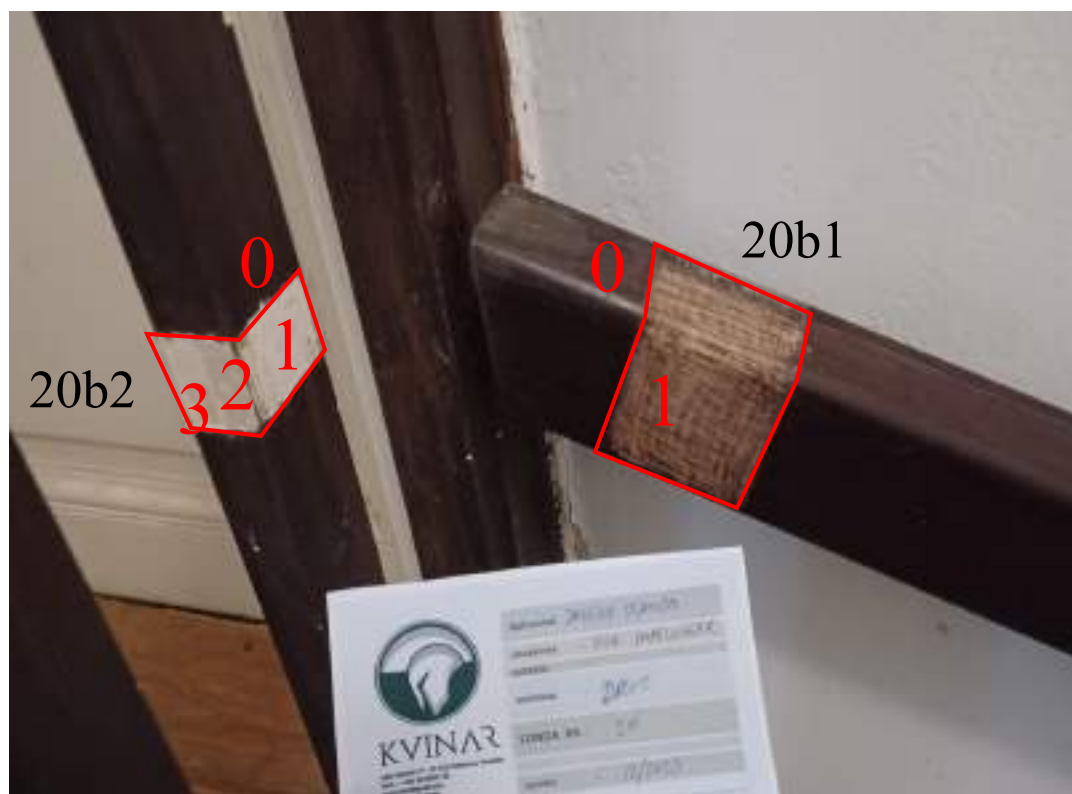
SONDA BR. 20b

Sonda br. 20b pozicionirana je na rukohvatu i okomitoj drvenoj rešetki ograde na početku prvog kata. Rukohvat je raslojen do jednog sloja i vidljivo je da se ispod recentnog bojenog sloja nalazi drveni nosioc. Na okomitoj rešetki se može primijetiti četiri bojena sloja. Sondažno istraživanje je izvršeno kombinacijom kemijskog i mehaničkog uklanjanja slojeva.

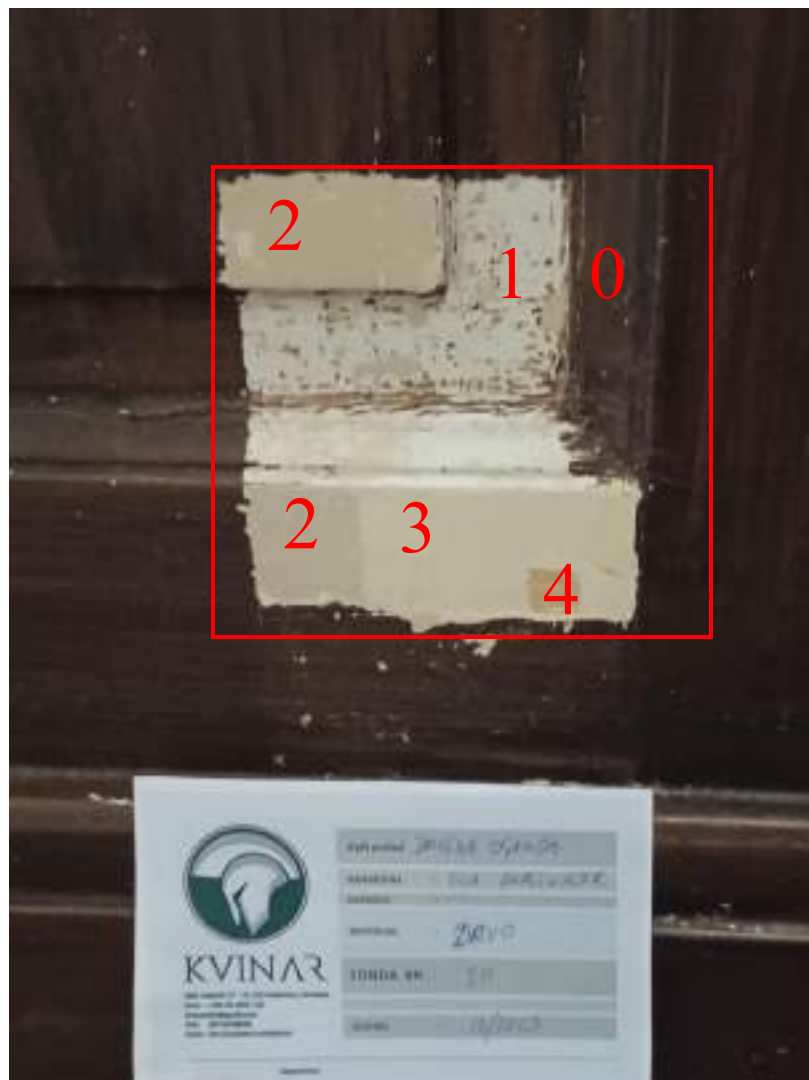
SONDA BR. 20c

Sonda br. 20c pozicionirana je na robusnom stupu koji služi kao potporanj drveno ogradi na prvom katu. Sonda je raslojena do 4 sloja, dimenzija 7 x 15 cm. Sondažno istraživanje je izvršeno kombinacijom kemijskog i mehaničkog uklanjanja slojeva.

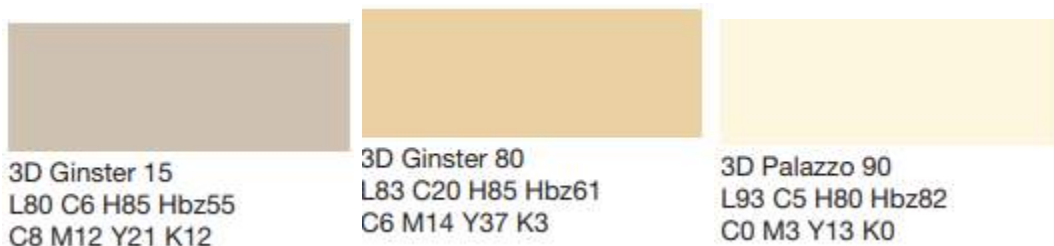
- Sloj 0; recentni bojeni sloj smeđe boje debljine <0,1 mm; Sloj 0 je uklonjen mehanički pomoću skalpela.
- Sloj 1; bojeni sloj sive boje (Ginster 15) debljine <0,1 mm; Sloj 1 je uklonjen mehanički pomoću skalpela.
- Sloj 2; bojeni sloj svijetlozelene boje (Ginster 80) debljine debljine <0,1 mm; Sloj 2 je uklonjen mehanički pomoću skalpela.
- Sloj 3; bojeni sloj bijele boje (Palazzo 90) debljine <0,1 mm; Sloj 2 je uklonjen mehanički pomoću skalpela.
- Sloj 4; nositelj (drvo)
